# Blijven de palen nat?

Onderzoek naar de effectiviteit van  
drainage-/infiltratiesystemen bij het  
voorkomen van droogstand van houten  
paalfunderingen

Kenniscentrum  
**Bodemdaling  
en Funderingen**

**Aveco**  
de Bondt

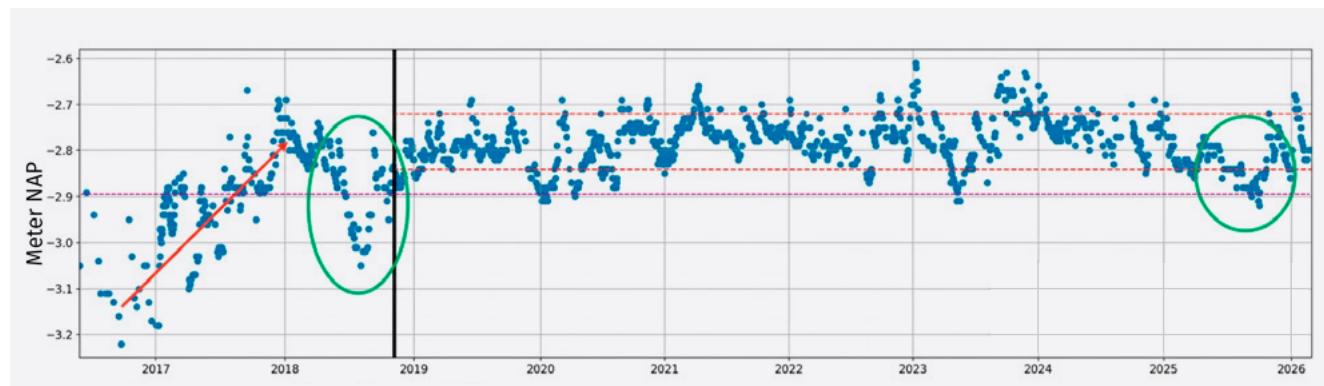
Figuur 4

De rioolvervanging in de Bloemenbuurt (2016/2017) zorgt al voor een structurele stijging van het grondwater (zie figuur 4): lokaal tot 40 cm. Eind 2018 wordt het drainage-/infiltratie-/transportsysteem in de Bloemenbuurt in bedrijf gesteld. Het effect daarvan is goed te zien door de droge zomers van 2018 en 2025 met elkaar te vergelijken. Zonder het drainage-/infiltratie-/transportsysteem zakt het grondwater in de zomer van 2018 nog flink uit. In de zomer van 2025 is een kleinere grondwateruitzakking te zien dan in 2018, terwijl het neerslagtekort in de omgeving van Rotterdam bijna tweemaal zo groot was dan in 2018.

Voorbeeld van een meetreeks grondwaterstandmetingen bij meetpunt 13

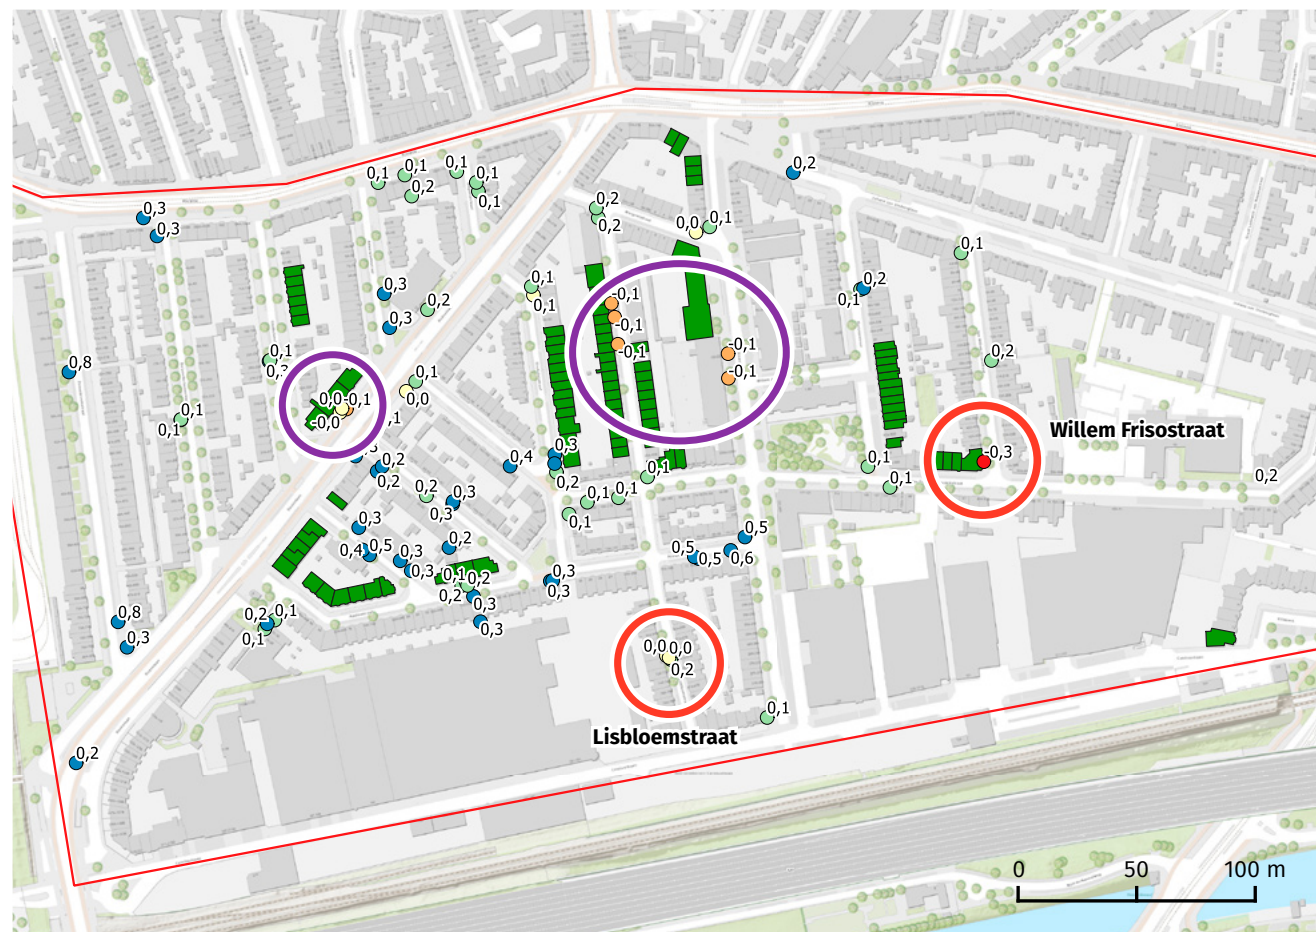
Figuur 5

Bij de meetpunten op vier locaties is de maatgevende lage grondwaterstand lager dan het bovenste funderingshout (zie figuur 5). Op twee van die locaties heeft al funderingsherstel plaatsgevonden. Op de andere twee locaties is er risico op structurele droogstand in het droge seizoen. In de Jan Willem Frisostraat is er bij maximaal 9 panden risico op structurele droogstand, in de Lisbloemstraat bij maximaal 24 panden. In totaal gaat het om 4% van het totaal aantal panden in de buurt.

Maatgevende lage grondwaterstand t.o.v. het bovenste funderingshout

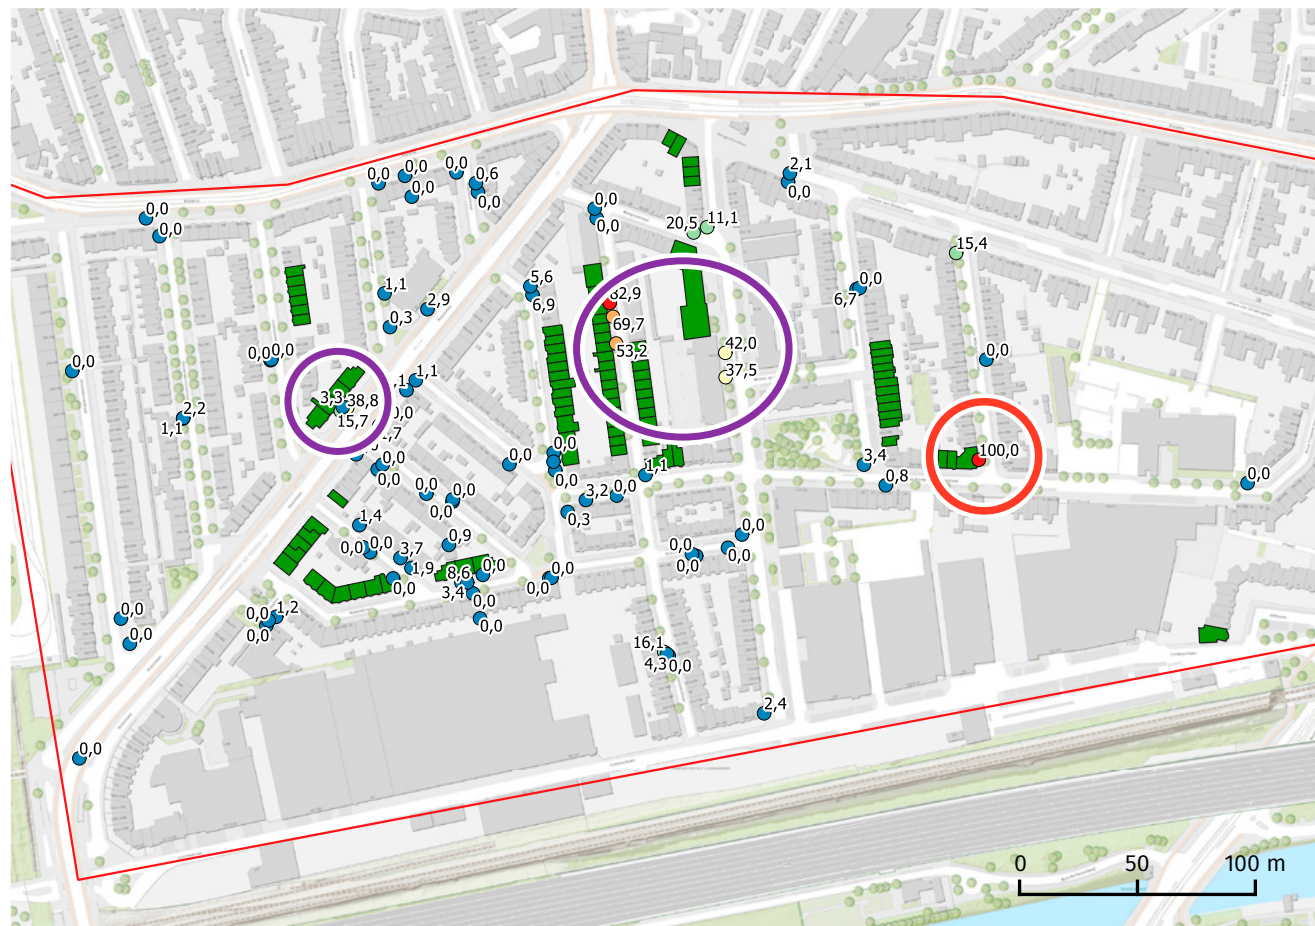
Figuur 6

Bij 41 meetpunten 1 of meer keer:

- Bij 25 van deze 41 meetpunten gaat het om een uitzakking bij minder dan 5% van de metingen.
- Bij 9 meetpunten gaat het om een uitzakking tussen de 5% en 30% van de metingen.
- Bij 7 meetpunten zakt het grondwater bij meer dan 30% van de metingen uit onder het bovenste funderingshout. Dit gebeurt op drie van de vier locaties waar ook bij de analyse van structurele droogstand een risico is geconstateerd.

Percentage metingen onder het nabijgelegen bovenste funderingshout

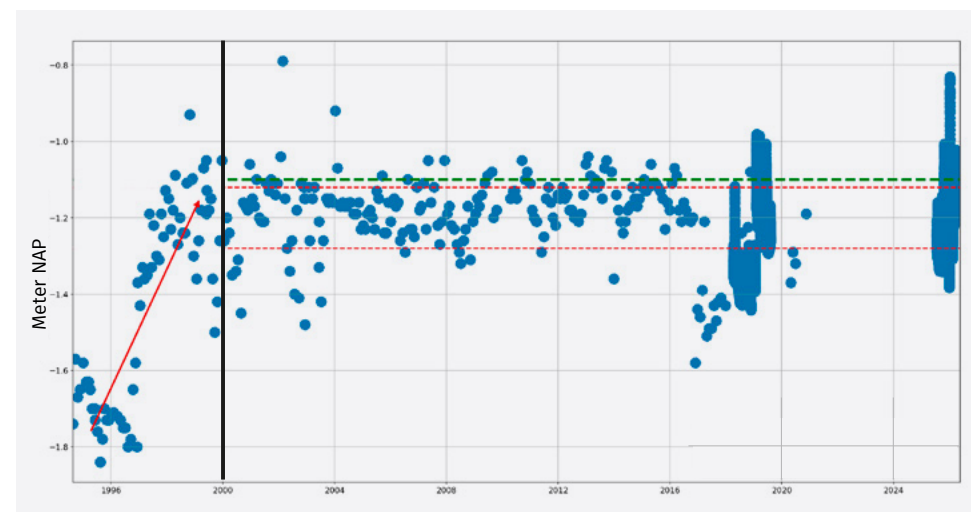
Figuur 8

Gemeten grondwaterstanden bij meetpunt 1.8 openbare ruimte

Sinds de rioolvervanging en gelijktijdige aanleg van het drainage-/infiltratiesysteem in de openbare ruimte (gemeentelijk systeem) is de grondwaterstand in de openbare ruimte met gemiddeld 50 centimeter gestegen (zie figuur 8).

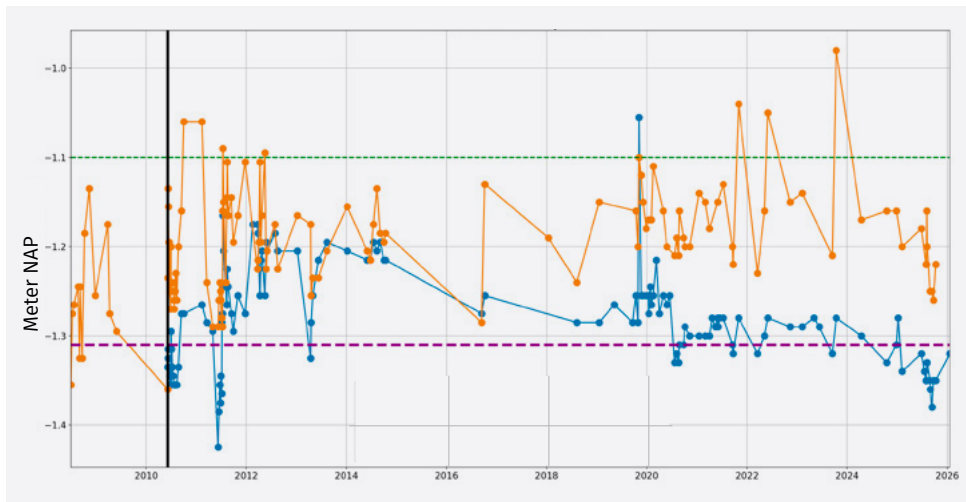
Figuur 9

### Voorbeeld grondwaterstandmetingen Krommedijk

Gemiddeld zijn de grondwaterstanden 10 cm gestegen na de aanleg van de drainage-/infiltratieleiding achter de woningen (2010). Vanaf 2016 is er aan de voorzijde een dalende trend te zien die er vanaf 2020 toe leidt dat het grondwater regelmatig tot 5 cm zakt onder het bovenste funderingshout (zie figuur 9).

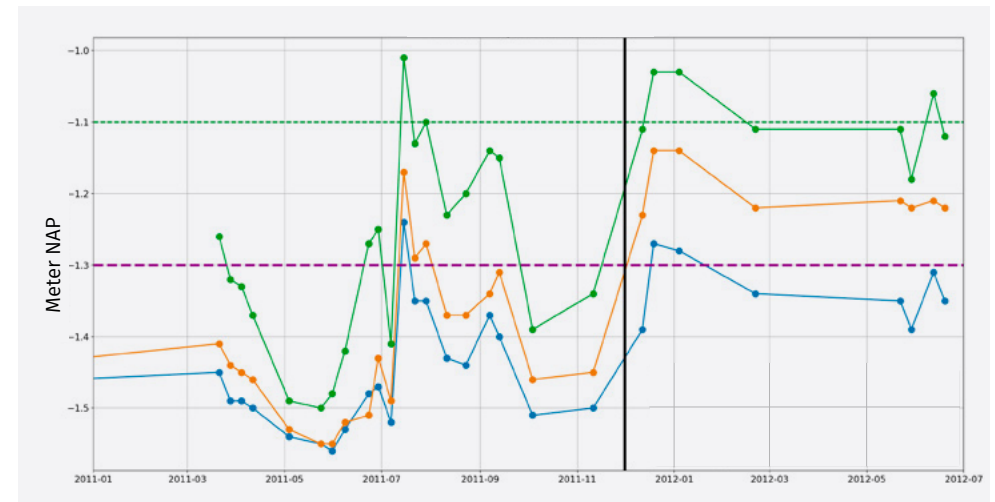
Figuur 10

### Voorbeeld grondwatermetingen Heysterbachstraat

In de Heysterbachstraat is het effect van de aanleg van de drainage-/infiltratieleiding in de kruipruimte duidelijk zichtbaar (zie figuur 10). Het grondwater staat 10 tot 20 centimeter hoger en fluctueert minder dan in de periode vóór aanleg van de leiding. Ook is duidelijk zichtbaar dat het effect sterker is bij de achtergevel dan bij de voorgevel en dat de grondwaterstand ter hoogte van het trottoir al lager staat dan het bovenste funderingshout. Het verschil tussen de achtergevel en het trottoir bedraagt zo'n 25 centimeter. De invloedssfeer van de drainage-/infiltratieleiding is dus beperkt tot enkele meters rondom de leiding. Bij de enkele meetronde in juni 2026 stond het grondwater bij alle meetpunten minimaal 15 cm boven het bovenste funderingshout.

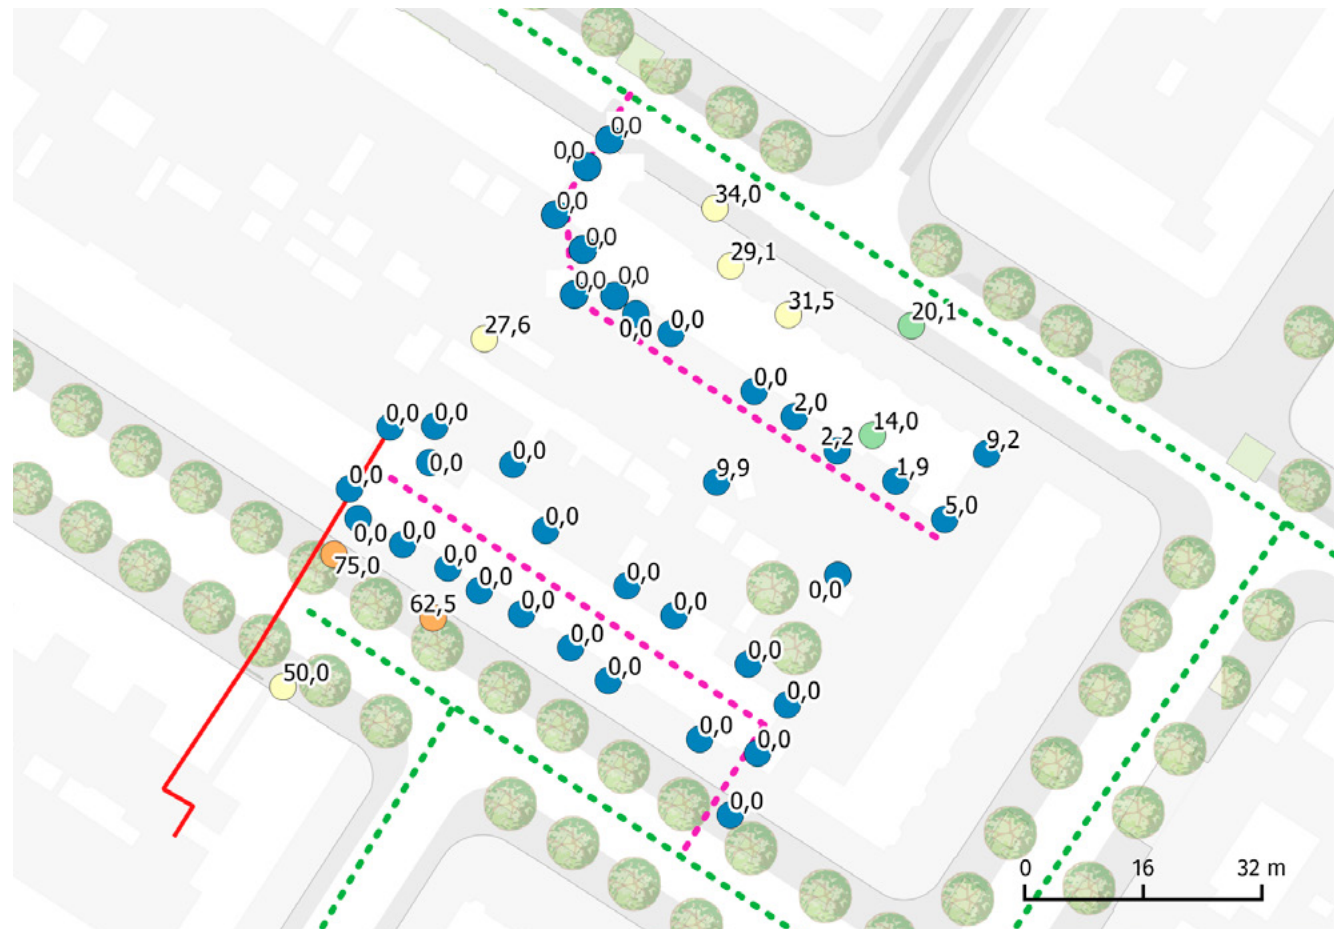
De maandelijkse metingen in 2012 en die in 2026 (1x) laten aan de voor- en achterzijde een perfect beeld zien: 100% van de tijd staat het grondwater boven het bovenste funderingshout.

Percentage metingen onder het nabijgelegen bovenste funderingshout

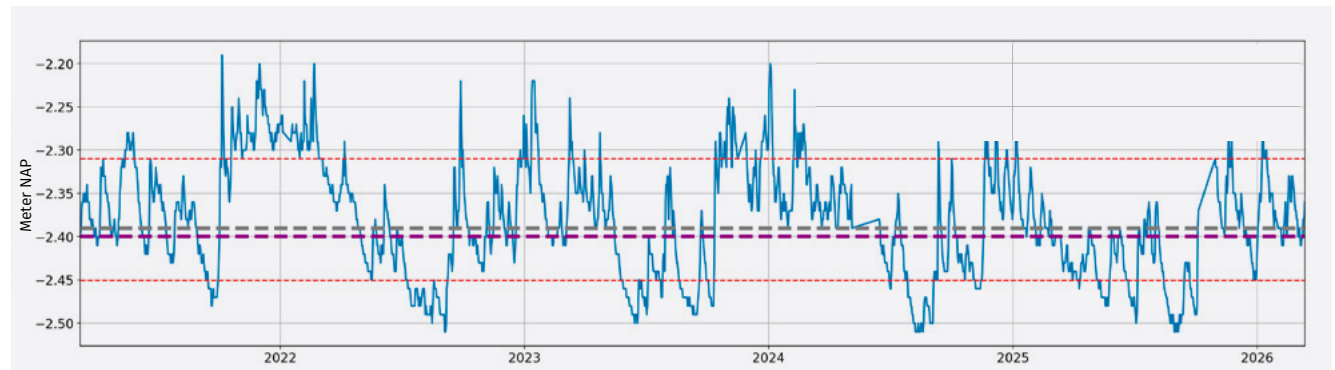
Figuur 15

De gemeente hanteert bij het beoordelen van het functioneren van het systeem streefpeilen van -0,2m en +0,35 m ten opzichte van het oppervlaktewaterpeil. Deze waarden worden gehaald.

Voorbeeld grondwaterstandmeting Akkeren Zuid

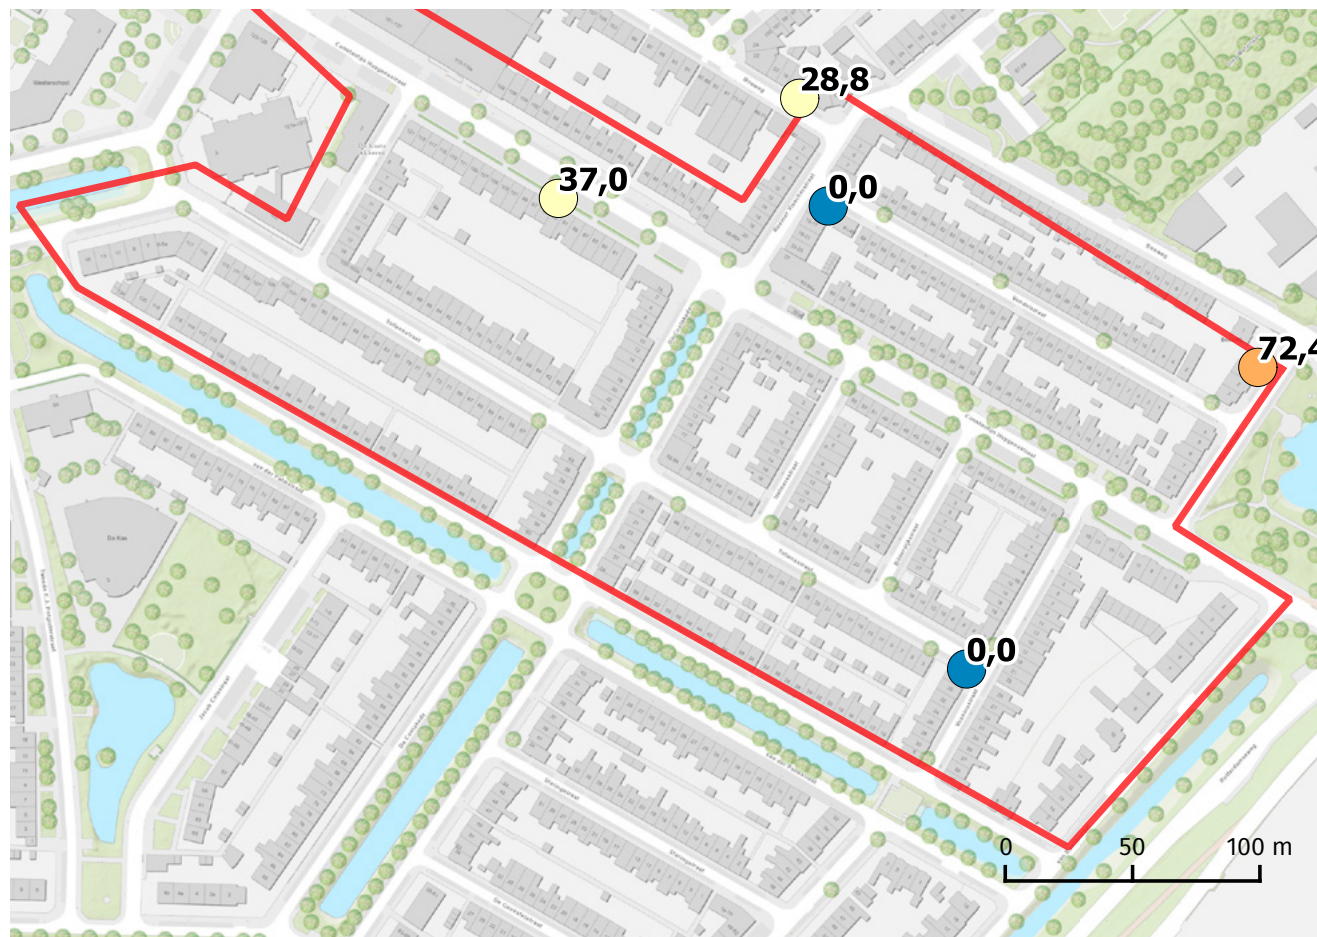
Het risico op structurele droogstand in de buurt bij meerdere panden lijkt groot op basis van de metingen. Dit is echter niet met zekerheid vast te stellen omdat de afstand van de meetpunten tot de funderingspalen groot is en er onvoldoende bekend is over de lokale bodemsamenstelling.

Percentage metingen beneden nabijgelegen bovenste funderingshout

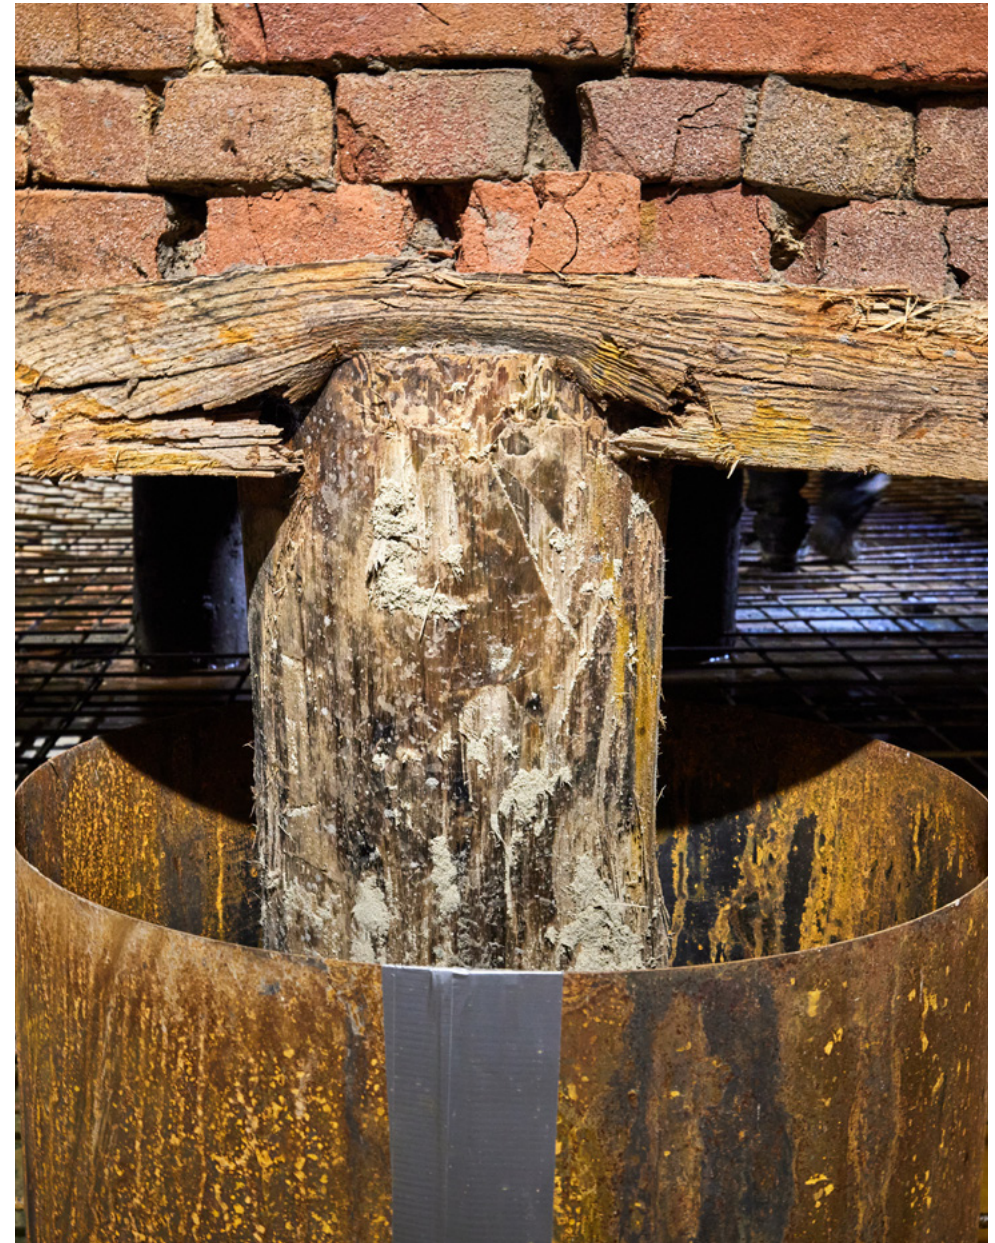
Houten paalfundering met schade (niet in de onderzochte gebieden)
