Onderzoek levensduur en hergebruikskwaliteit EPS

*Vijf locaties in de gemeenten
Alphen aan den Rijn, Waddinxveen en Woerden*

8 juli 2022

20210613/WWIJ

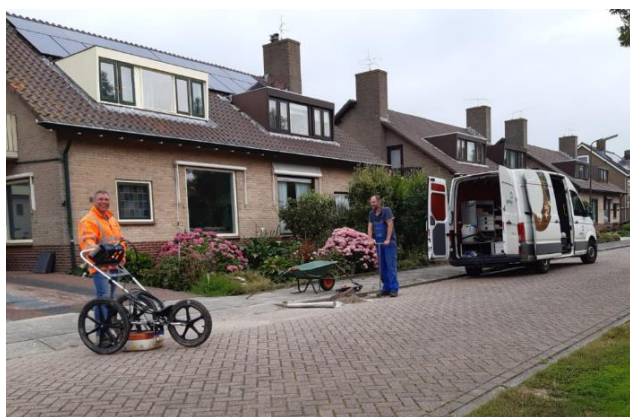
Afbeelding 3.1: Radarmetingen en uitvoeren verificatieboring Julianalaan Zegveld

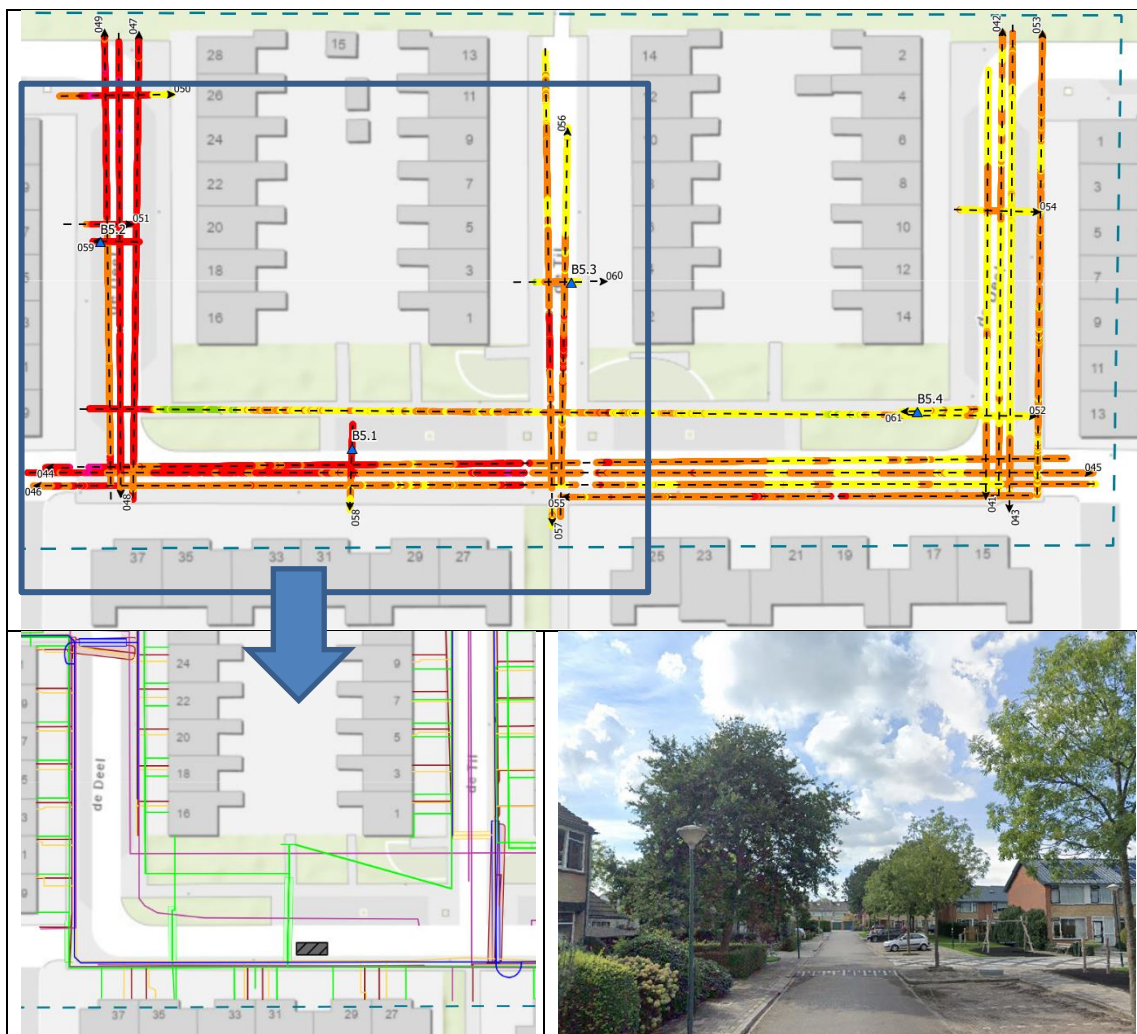
Afbeelding 3.2:
monsternameplan EPS de Deel (met links onder monstername sleuf, G01, uitsnede van blauw kader boven)

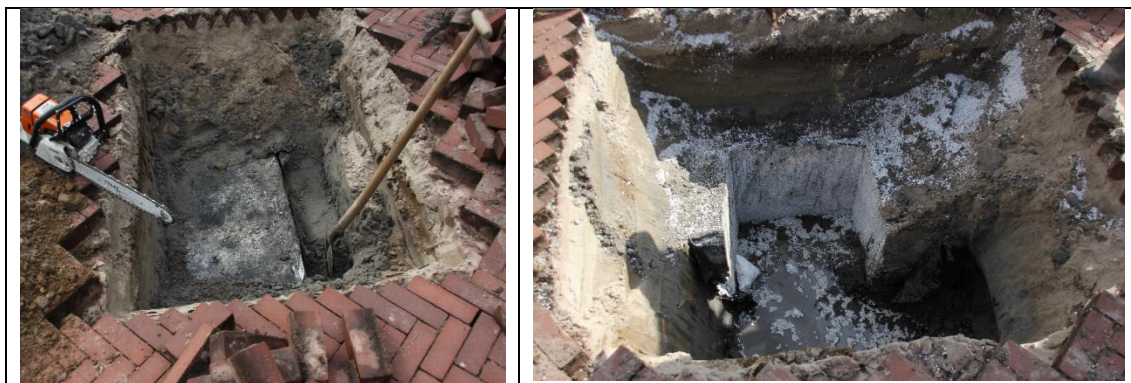
Afbeelding 3.4: monstername EPS Maarten Bogaardhof Aarlanderveen (2)

Het oudste EPS, van deellocatie 2, Maarten Bogaardhof in Aarlanderveen is op basis van het vochtgehalte beoordeeld als klasse WD(V)5 en op basis van de buigtreksterkte CS (10)100. De druksterkte is hoger dan de minimumvereiste.

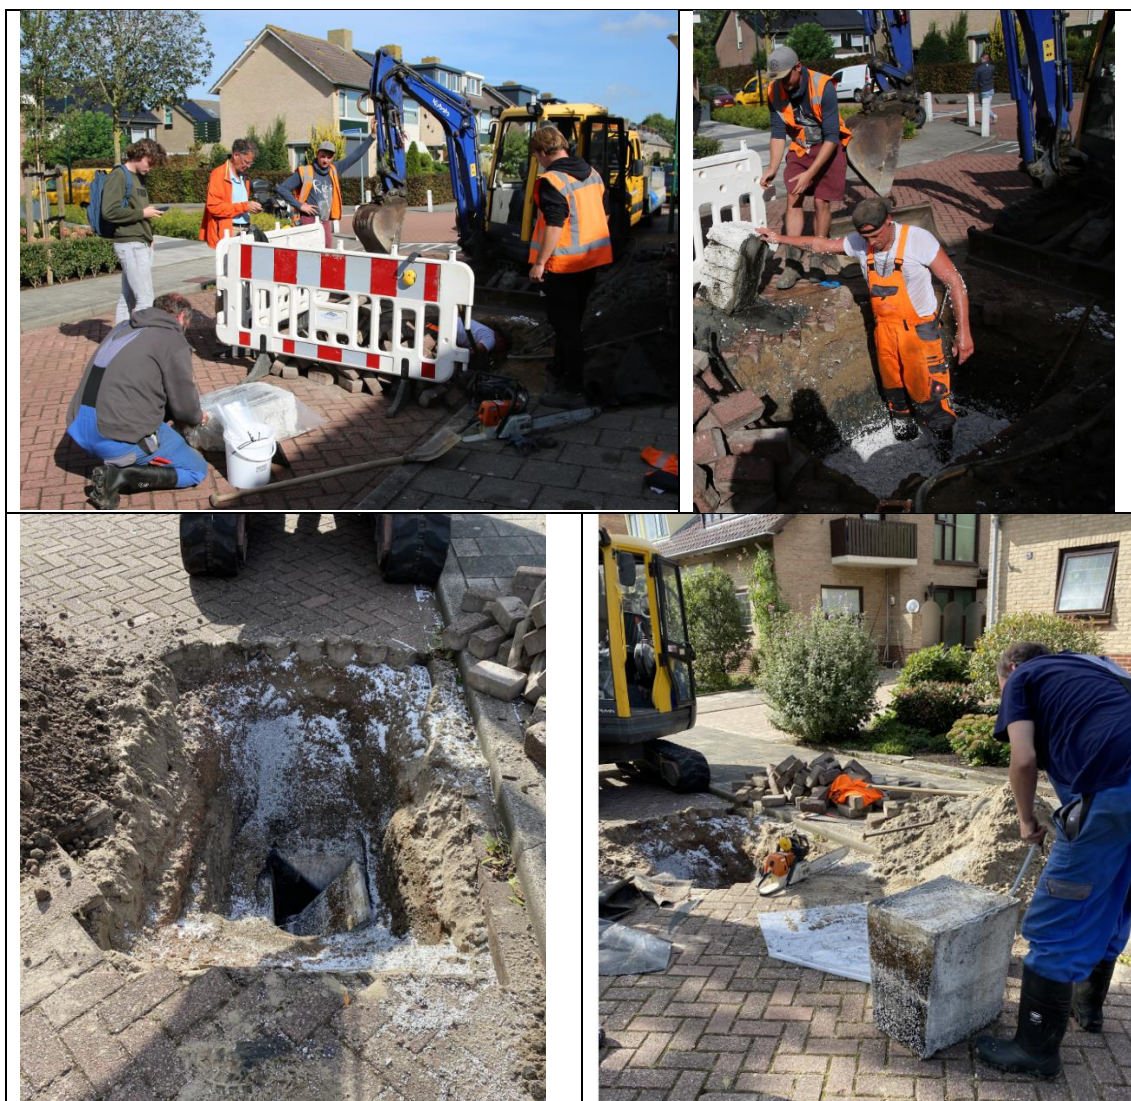
Het EPS onder de De Deel (1) en onder de Beatrixstraat (3) was aanwezig onder een laag geconsolideerde slakken. Dit ook aanwezig is ter plaatse van de Willem Alexanderstraat. Deze laag EPS onder de fundering is visueel zeer goed intact, even dik als volgens het bestek of vooronderzoek verwacht. Daarnaast is monstername erg tijdrovend (en zou hiervoor een extra dag nodig zijn).

Afbeelding 3.5: monstername EPS Beatrixlaan (3), boven en Julianalaan (4), onder in Zegveld

Het EPS van deellocatie 3 en 4, Beatrixstraat en Julianalaan in Zegveld zijn op basis van het vochtgehalte beoordeeld als klasse WD(V)3 en op basis van de buigtreksterkte als klasse CS (10)120. De druksterkte is hoger dan de minimumvereiste.

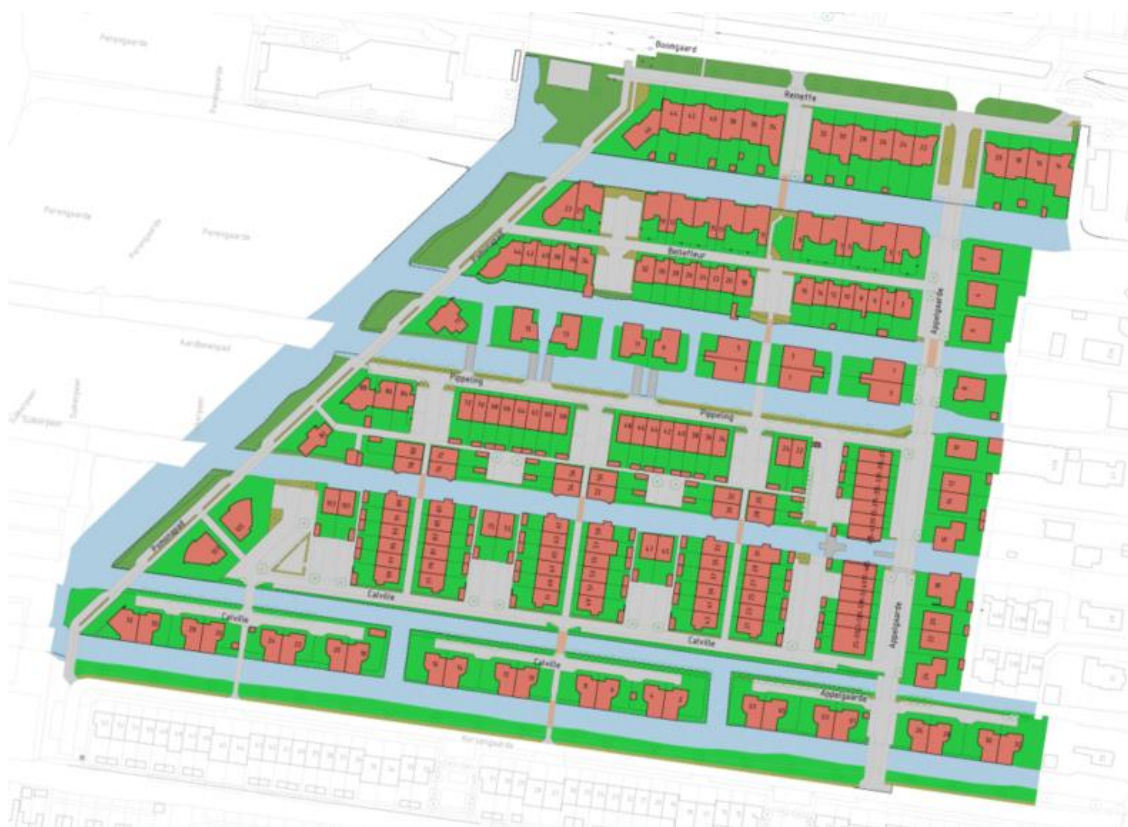
Figuur 6.2. Plattegrond Waterrijk-Oost Boskoop.

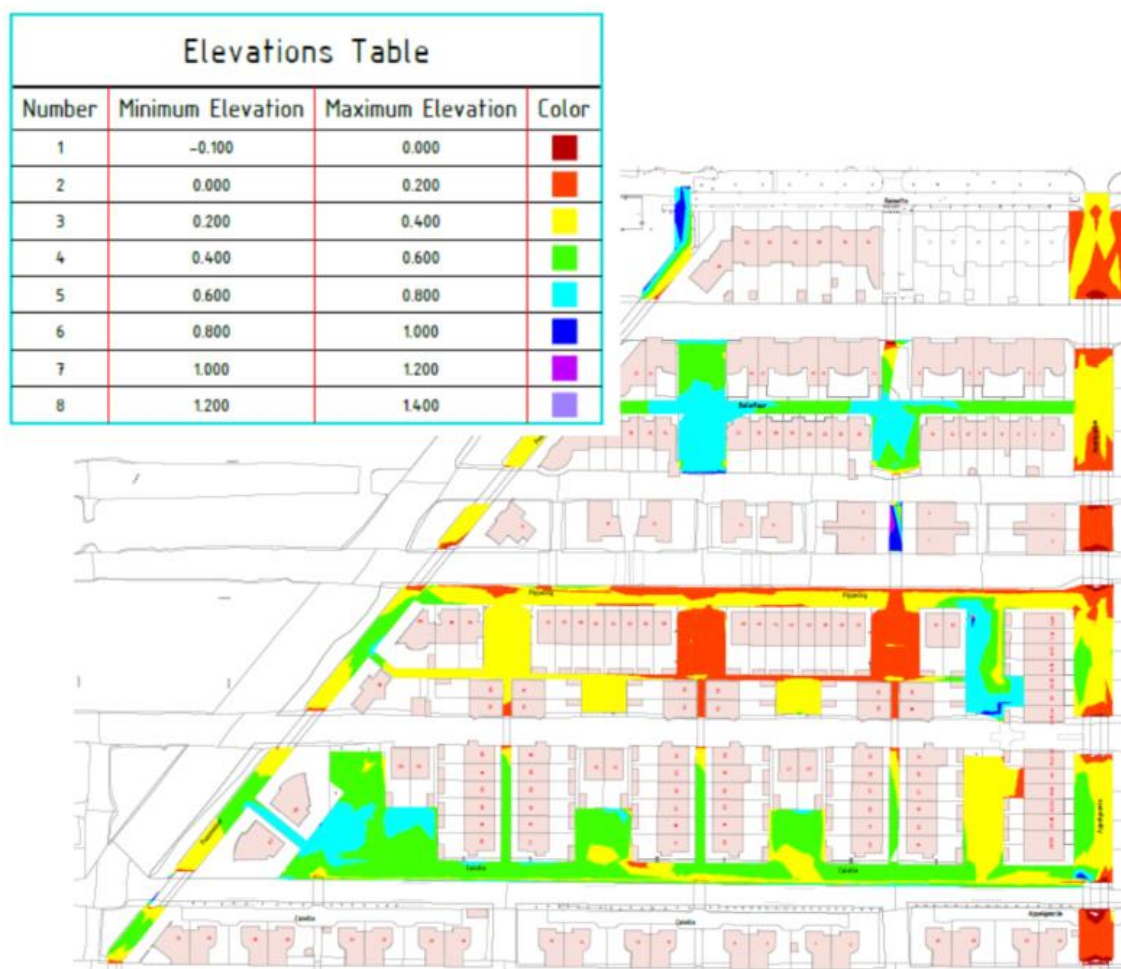
Er heeft geen voorbelasting plaatsgevonden en de EPS-constructie is direct op de bestaande veenlaag aangebracht. In de wijk is lokaal veelvuldig tussentijds opgehoogd en zijn verschillende maatregelen genomen om de zetting te reduceren. Met beperkt succes. Momenteel is het maaiveld van NAP - 1,54 m gezakt naar NAP - 1,7 m tot NAP -2,1 m en sommige delen liggen momenteel zelfs onder de waterspiegel van NAP -2.40 m. (zie figuur 6.3, de kleine donkerblauwe en paarse vlakken). De gele vlakken betreffen de delen waar tussentijds maatregelen zijn genomen, maar waar dus ook al weer een redelijke zetting aan de orde is.

Figuur 6.3 Zettingsverschillen in Waterrijk-Oost.

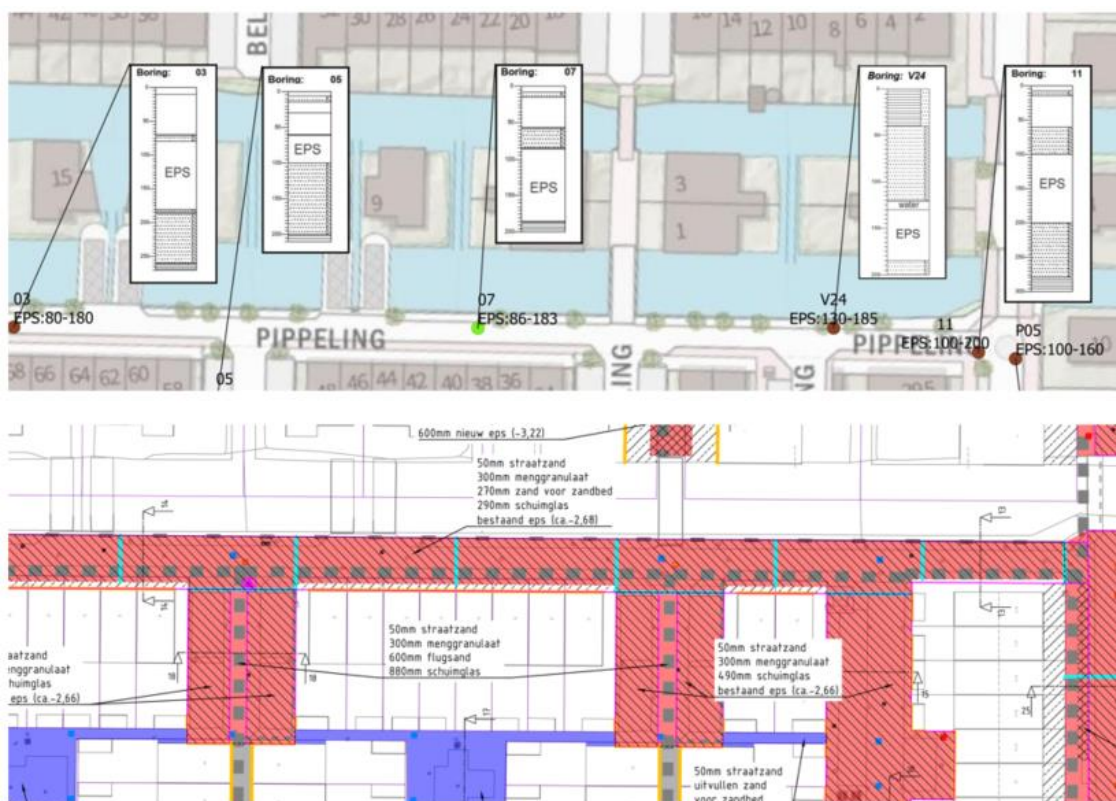
Ook is er rekening mee gehouden dat er diverse diktes aan EPS zitten. Met behulp van boringen en grondradaronderzoek is in verband met de soms sterke lokale dikteverschillen en ligging van het EPS een uitgebreide scan gemaakt van de ondergrond. Hiermee is een soort 3D-model bepaald. Per locatie zijn maatgevende profielen doorgetekend.

Figuur 6.4. Verschillen in opbouw Pippeling
