BODEMDALING & ERFGOED IN GOUDA

Bodemdaling en Erfgoed in Gouda

Landschapsarchitectenbureau De Urbanisten heeft i.s.m. Stats Architecten in 2021 en 2022 onderzoek gedaan naar de gevolgen van toenemende hoogteverschillen door bodemdaling in de binnenstad van Gouda op de lange termijn. Voor u ligt het eindrapport van dit onderzoek. Dit onderzoek is uitgevoerd in opdracht van de gemeente Gouda en mogelijk gemaakt door een bijdrage uit de [Regiodeal Bodemdaling Groene Hart](#). Het onderzoek is een van de uitwerkingen van het [Kaderplan Bodemdaling Binnenstad](#) dat in 2020 door de gemeente Gouda en het hoogheemraadschap van Rijnland is vastgesteld.

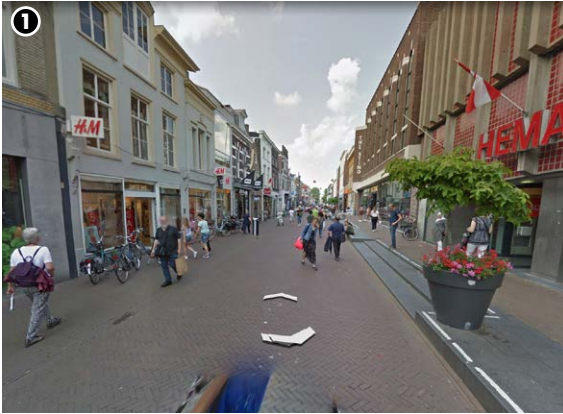
1. Kleiweg

De brede winkelstraat in hartje Gouda. Aan één zijde ene zijde bevinden zich historische panden op staal en aan de andere kant recente winkelcomplexen op palen. De hoogteverschillen tussen de entrees aan beide zijdes van de Kleiweg zijn opgelost in de openbare ruimte door middel van trappartijen en hellingbanen palen.

De grote natuurstenen elementen van de keermuur, de trappen en de hellingen zijn door de bodemdaling al in beweging en scheuren ongelijkmatig. De vraag is hoe de grotere verschillen in hoogte in de straat worden opgelost zonder dat dit ten koste gaat van zowel de toegankelijkheid van alle winkels als de kwaliteit van het straatbeeld als geheel.

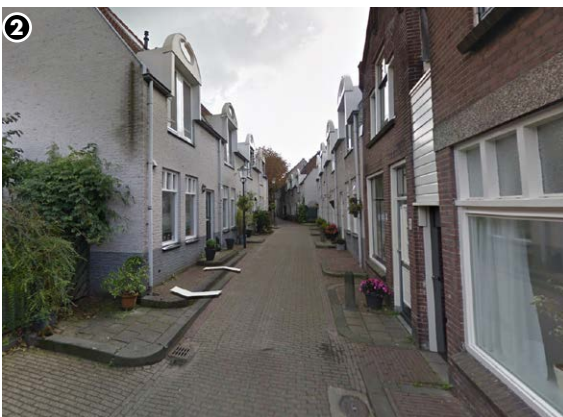
2. Vrouwesteeg

Een smalle steeg met monumentale grondgebonden woningen op staal tegenover of naast nieuwere grondgebonden woningen op palen. Er is sprake van ongelijke zetting. Zichtbare problematiek is nu al de (On)toegankelijkheid van gebouwen en verrommeling van de openbare ruimte.

Een verzakking van 40 cm (T=100) van de erfgoedpanden kan op termijn (bouwkundige) problemen veroorzaken. Een herstel van schade zal mogelijk op enig moment nodig zijn.

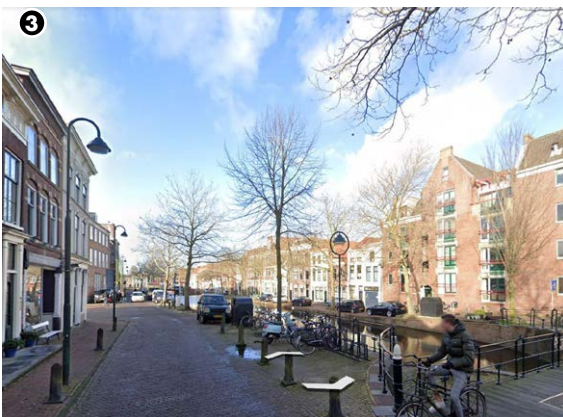
3. Hoge en Lage Gouwe

Hoge en Lage Gouwe: twee kades aan de monumentale Gouwe. De Hoge Gouwe ligt relatief hoog, is weinig verzakt en wordt omzoomd door erfgoedgebouwen op palen. De Lage Gouwe ligt lager, verzakt wel en is omzoomd met monumentale panden op staal en een recent gebouw op palen.

De verzakking van de Lage Gouwe wordt problematischer naarmate de hoogte van het maaiveld dichterbij het waterpeil komt te liggen. Op basis van de data blijkt dat zowel de straat als de kademuur verzakken. Dat leidt op termijn tot problemen met hoog grondwater, waterschade bij regenval of zelfs het overstromen van de kade.

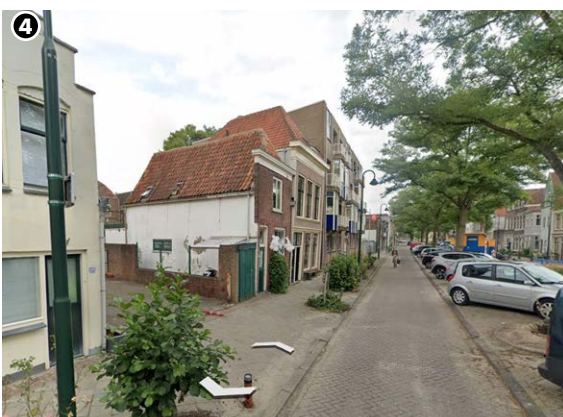
4. De Raam

Een gedempte gracht met zowel erfgoedgebouwen op staal als nieuwere gebouwen op palen. De straat ligt buiten het compartiment in de binnenstad, waar stapsgewijs het waterpeil wordt verlaagd (Kaderplan Bodemdaling Binnenstad). Dit betekent dat het grondwaterpeil hier op hoogte blijft terwijl de gebouwde omgeving zakt. Het midden van de straat is omzoomd met bomen en er loopt een nieuw ondergronds rioleringsysteem op funderingen onderdoor.

Ook de rioolaansluitingen tussen de verzakkende gebouwen en de stabiele riolering in het midden kunnen schade oplopen. De toegankelijkheid van het appartementencomplex naast de verzakkende erfgoedwoning zal ook problematisch worden.

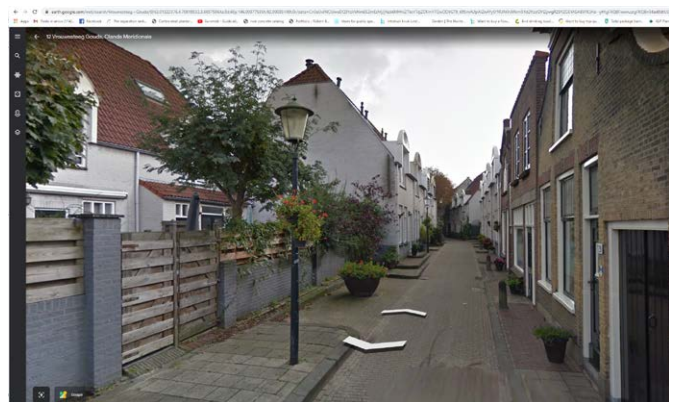
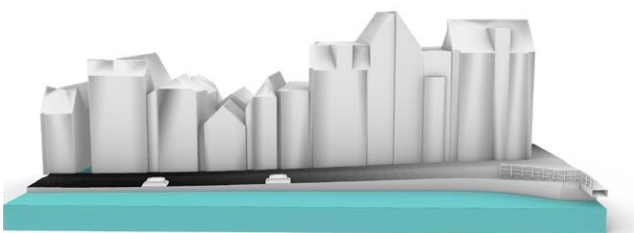
Controle van 3D model mbv Google streetview

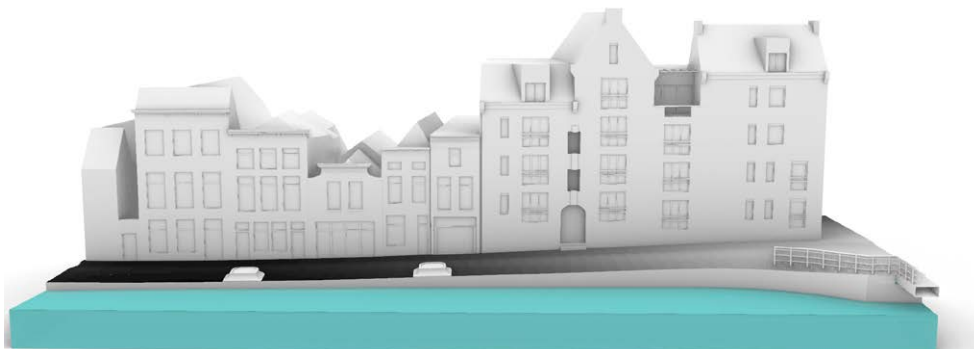
Foto's

De belangrijke elementen van de gevelbeelden zijn gemodelleerd mbv foto's

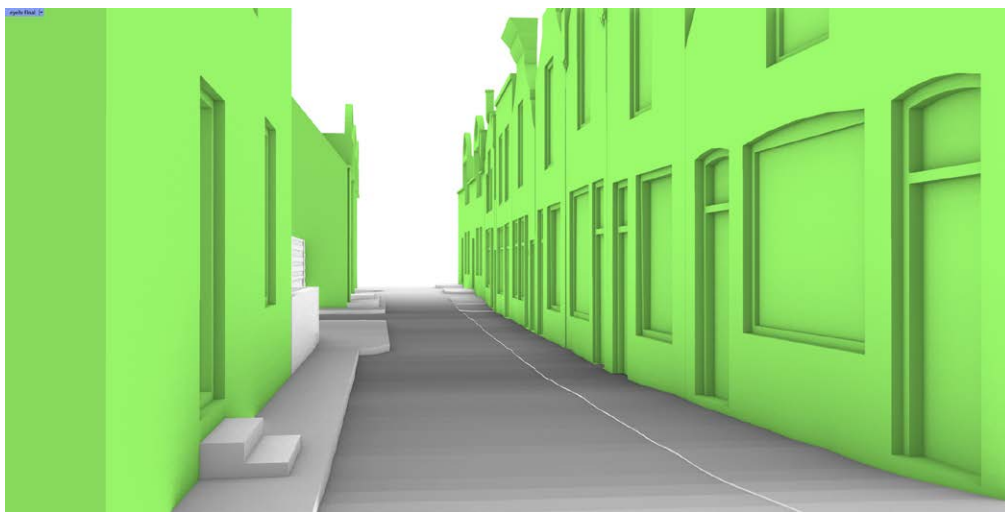
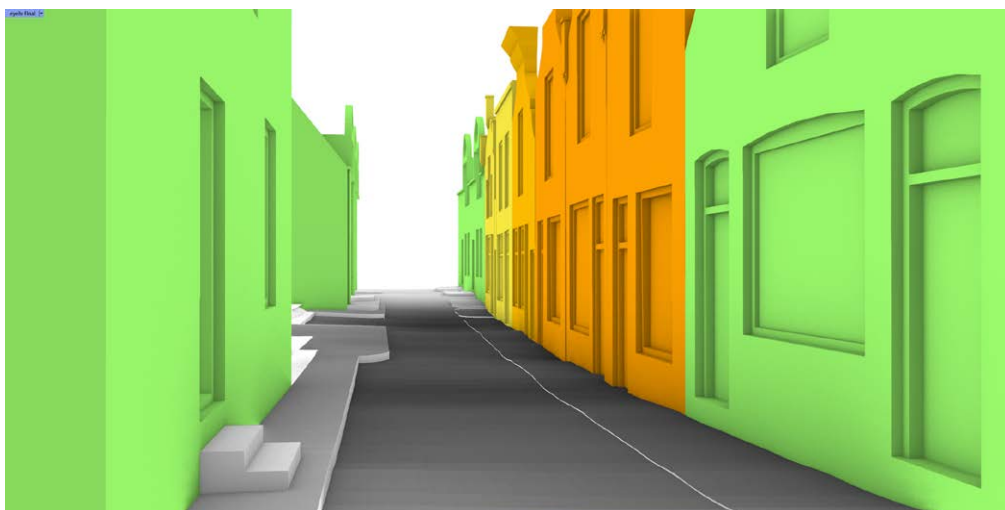
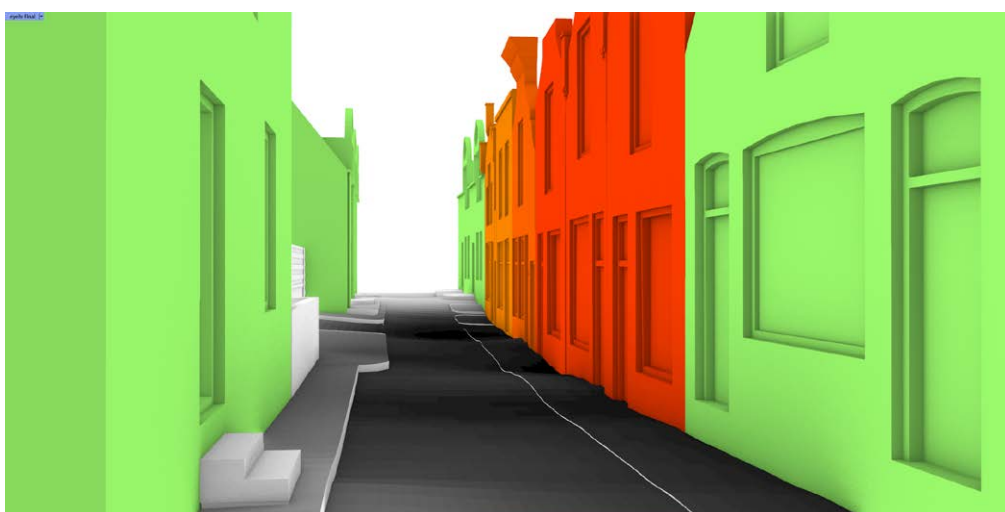
Bodemdaling

- 0 cm
- 10 cm
- 20 cm
- 30 cm
- 40 cm

Modellering van de bodemdaling in de Vrouwesteeg nu en over 50 en 100 jaar

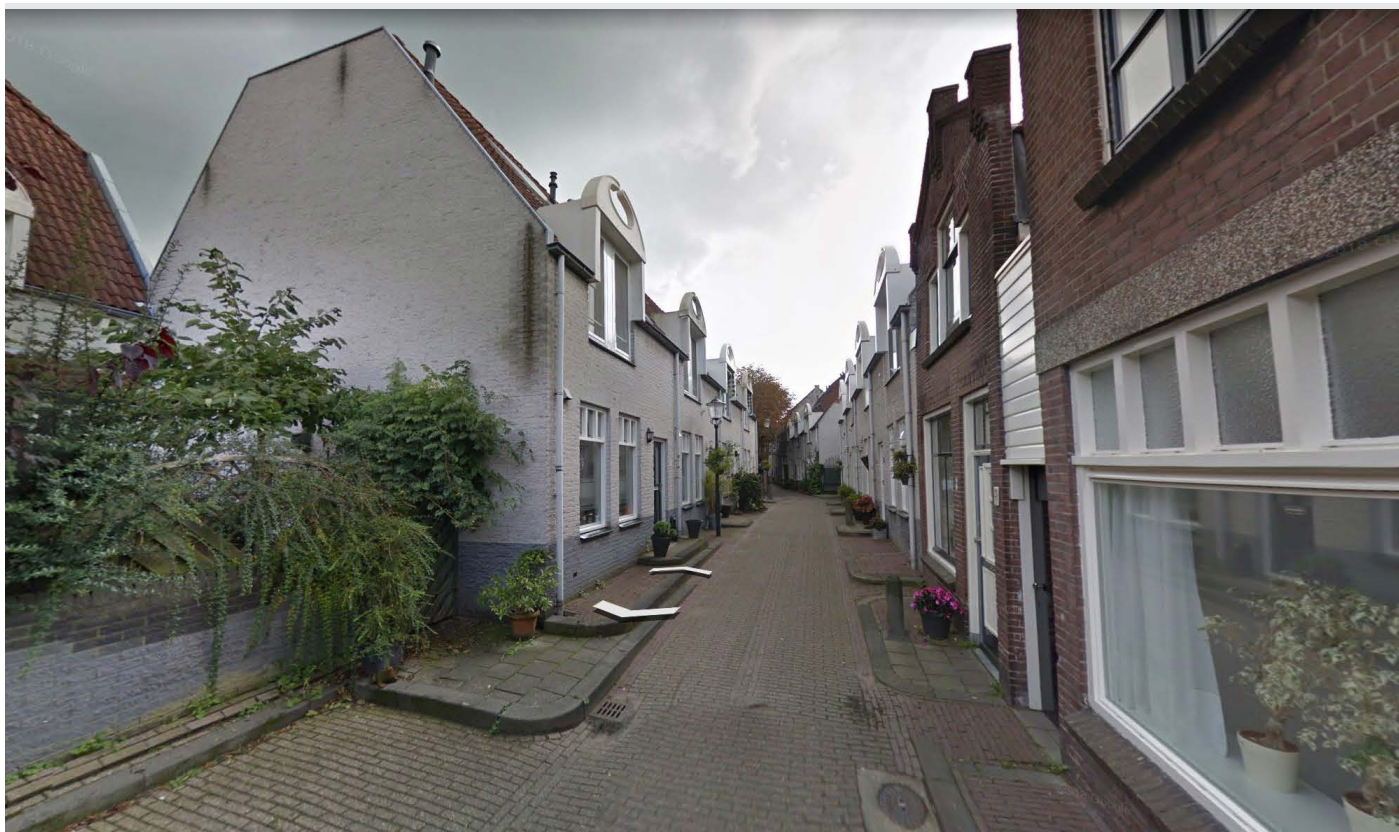
Eindresultaat van de modellering

In de komende 100 jaar zullen de straat en de gebouwen zowel in het profiel als in de lengterichting met verschillende snelheden verder verzakken. De maximale bodemdaling wordt verwacht aan de voorzijde van de historische gebouwen in het centrale deel van de straat: 40 cm in 100 jaar ($T=100$). Aan beide uiteinden van de steeg zal de bodemdaling naar verwachting minimaal zijn.

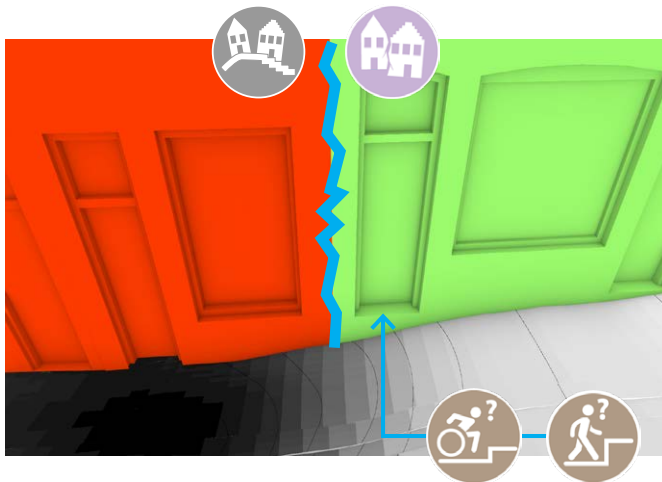
Een erfgoed pand daalt sneller dan de straat en aangrenzende gebouwen.

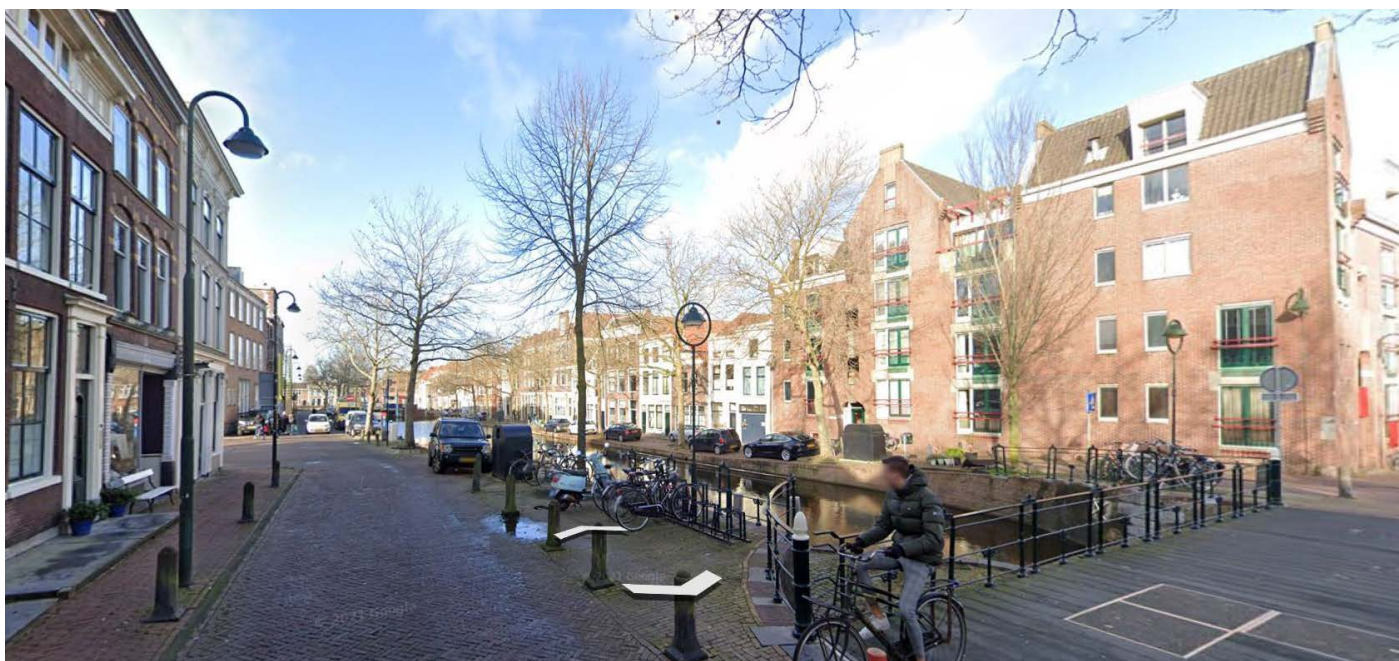
Eindresultaat van de modellering

Naar verwachting zullen de Hoge Gouwe en de Goudsche Lichtfabriek de komende 100 jaar vrijwel op de huidige hoogte blijven. De gebouwen dicht bij de brug zullen naar verwachting tussen de 10 en 40 cm zakken. Het Nonnenwater zal naar verwachting met verschillende snelheden zakken; de daling zal het snelst zijn naarmate de gebouwen verder van de Hoge Gouwe verwijderd zijn.

De Lage Gouwe en de gebouwen op staal zullen naar verwachting samen zakken en zeer dicht of mogelijk zelfs onder het waterpeil van de Gouwe komen. Bij de Dirck Crabethbrug zakt de bodem aan weerszijden van de Gouwe niet, mogelijk als gevolg van de fundering van de brug en een andere bodemsamenstelling.

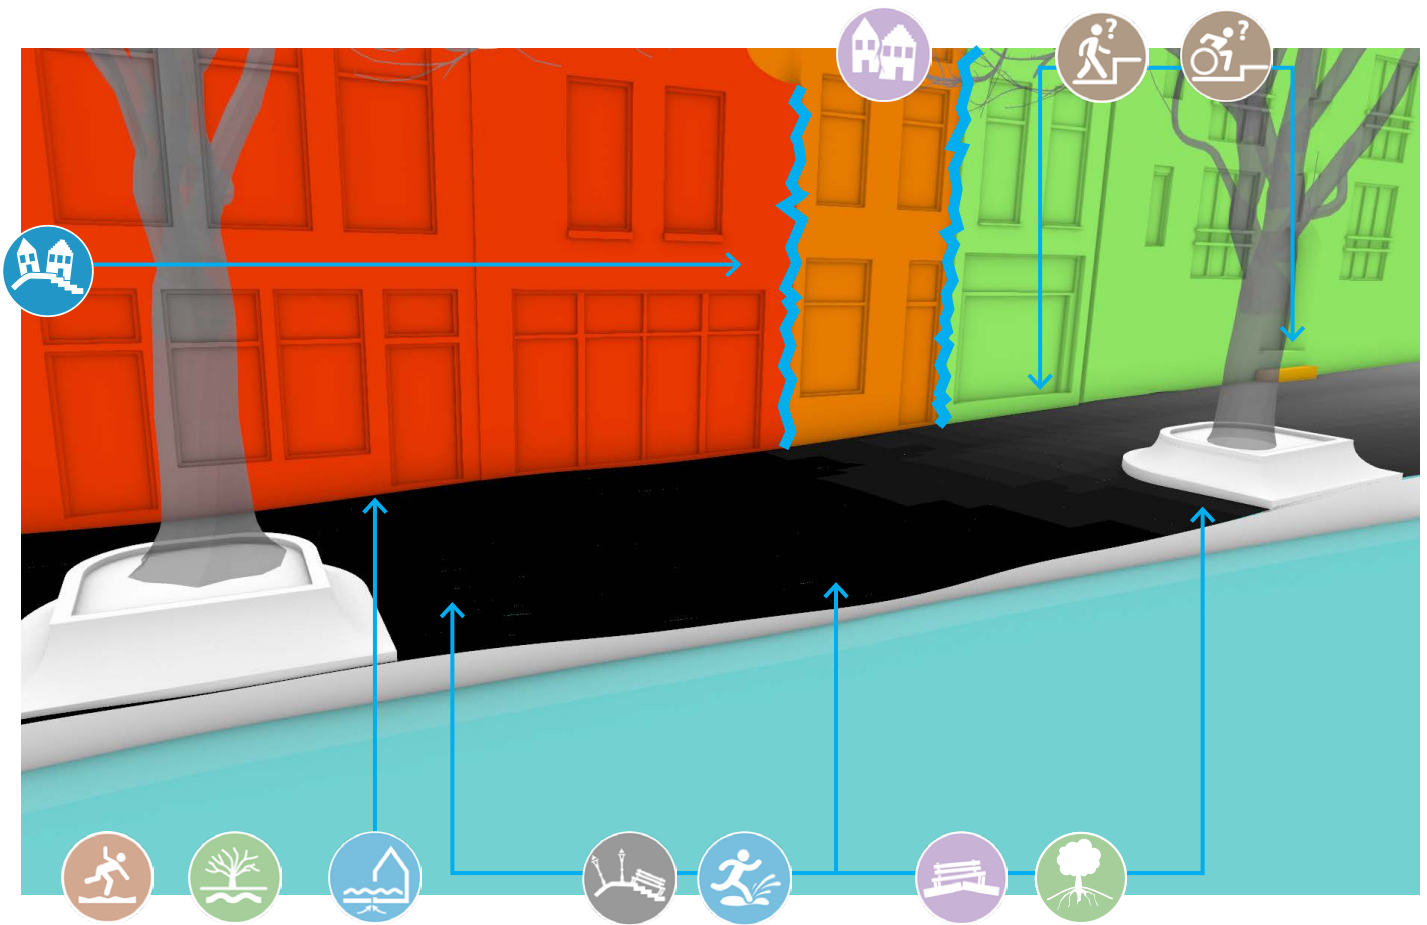
Problematische plekken

*De Lage gouwe daalt tot bijna het niveau van de Gouwe.
Voor de panden dit kan tot vochtigheid en problemen met hoge grondwater
leiden.*

*In de openbare ruimte, zullen we problemen met wateroverlast en
verdrinken boomwortels verwachten.*

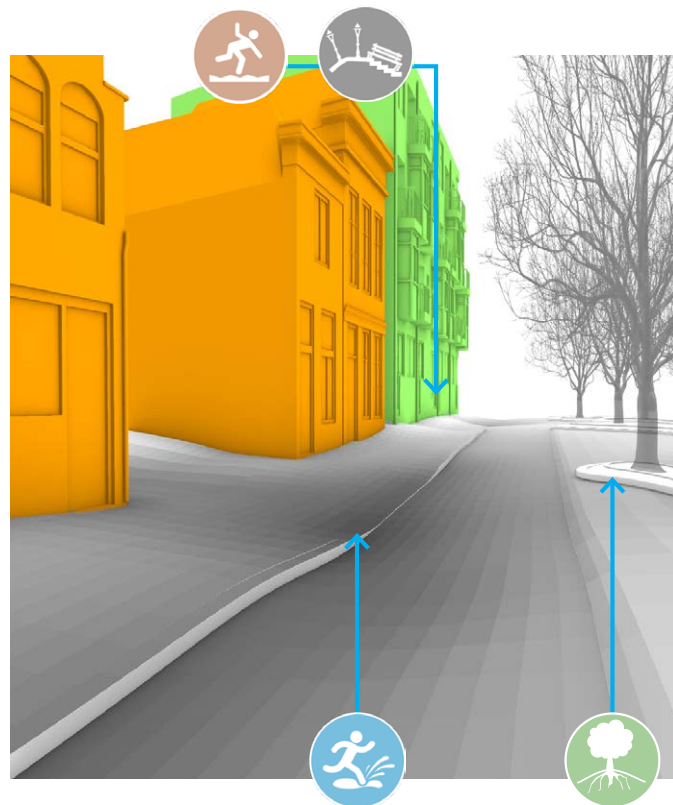
Differentiële daling creert onregelmatig straatwerk met bedreigingen van lokaal water overlasten wortel opdruk.

De ongelijkmatige verzakking zal waarschijnlijk problemen veroorzaken voor het comfort van zowel autoverkeer als voetgangers. Dit kan nog verergerd worden door de aanwezigheid van bomen waarvan de wortels naar verwachting niet zullen verzakken.

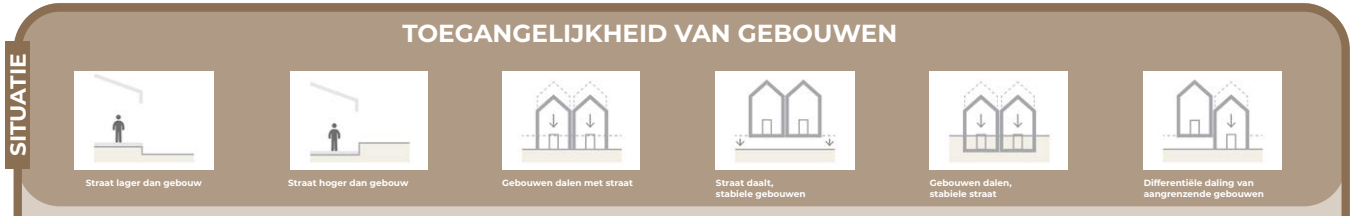
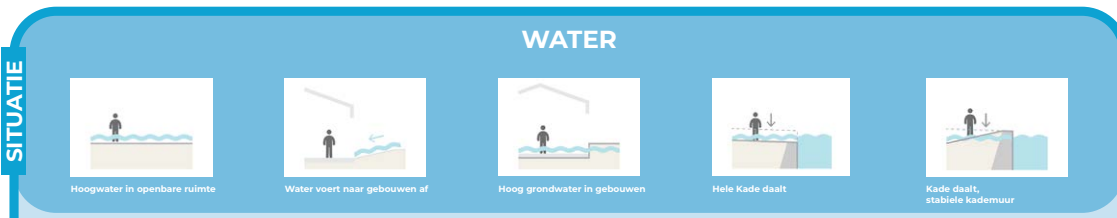
Figuur 2 Categorisering van situaties van bodemdaling

- (On)toegankelijkheid van gebouwen;
- (On)toegankelijkheid van openbare ruimte;
- Schade in de openbare ruimte;
- Water;
- Bomen.

De vijf categorieën omvatten alle gesignaleerde problematieken: bijvoorbeeld entrees tot gebouwen die hoger zijn dan de straat, aangrenzende gebouwen die ongelijkmatig zakken, een straatprofiel waar de straat daalt terwijl de gebouwen op de bestaande hoogte blijven, hoog grondwater in de openbare ruimte of wortelopdruk van bomen. Elk categorie is samengesteld uit een combinatie van meerdere situaties.

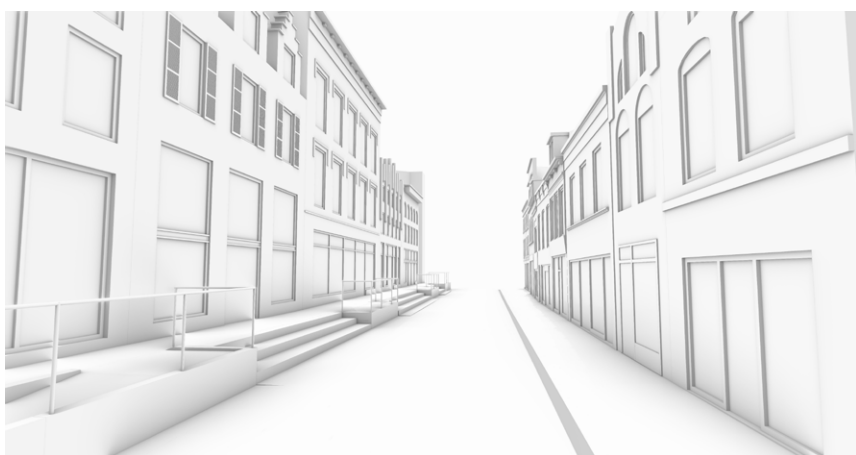
De maatregelen van oplossingsrichting 1 zijn ruimtelijk gemaakt en verbeeld in de situatie over 100 jaar. De oplossing borduurt voort op de huidige aanpak van de bodemdaling en de (on)toegankelijkheid van winkelpanden op de Kleiweg.

Het hoogteverschil tussen de gefundeerde winkels en het erfgoed op staal bedraagt straks plaatselijk 60 cm. (T=100). Dit verschil wordt in de openbare ruimte opgelost door het verder ophogen van het plateau en het aanpassen van trappen (hogere aantrede) en hellingen (langer en/of steiler). Het bordes vraagt, gezien het hoogteverschil van 60 cm. mogelijke om een valbeveiliging in de vorm van balustrades.

Als we de oplossing evalueren, zien we de toegenomen hoogteverschillen van de Kleiweg het straatbeeld domineren en de winkelstraat ruimtelijk én functioneel verdelen in tweeën. De plateaus hebben een (te) hoge rand, waarop moeilijk gezeten kan worden. Trappen en hellingen worden steiler en minder comfortabel. De hekwerken creëren een scheiding en het hogere trottoir kan gezien worden als een semi-openbaar verlengstuk van de winkels.

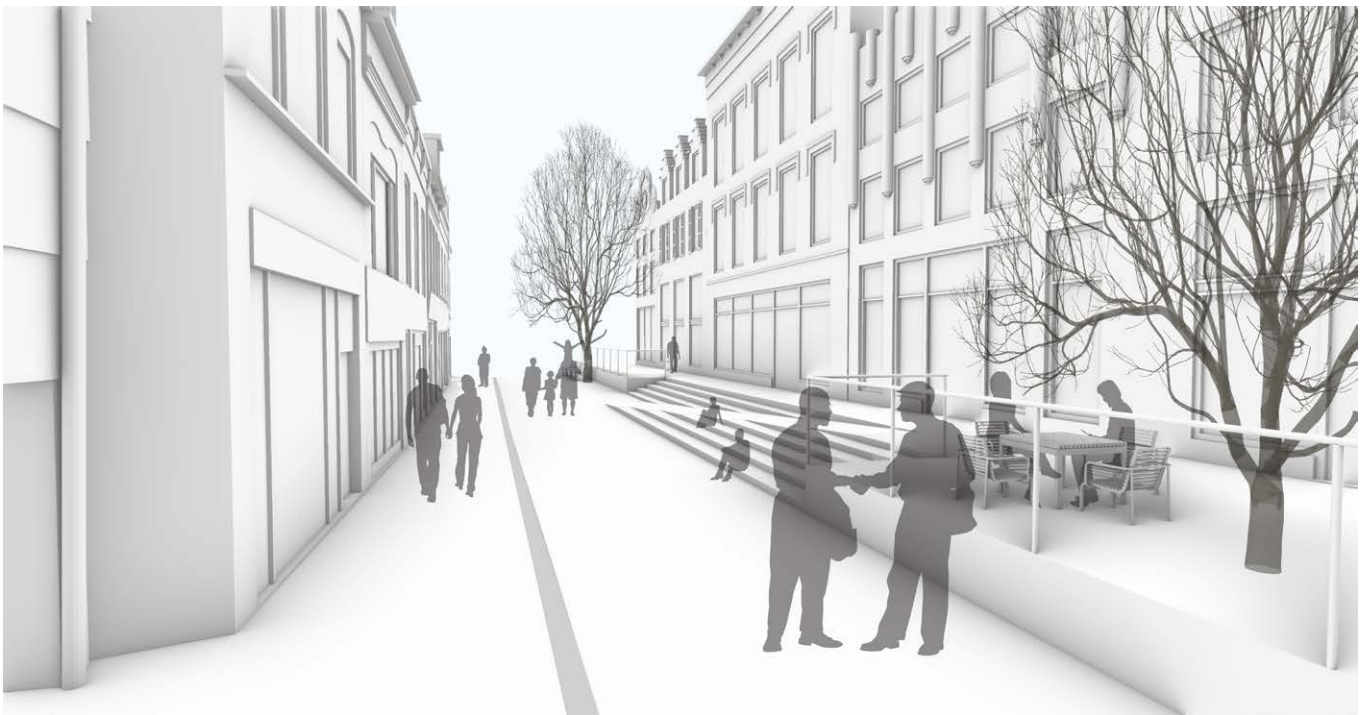
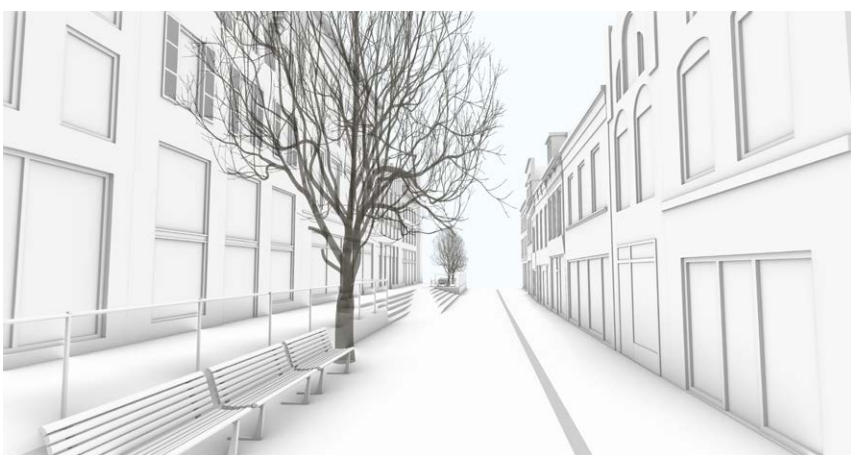
Verbeterde oplossing

Met dezelfde reeks maatregelen is een meer aantrekkelijke oplossing voor de Kleiweg voorstelbaar. Daarom hebben wij tweede, verbeterde situatie ontworpen.

Essentie van dit ontwerp is dat de overgang van het hoge naar het lage deel van de Kleiweg als een interessante en op verschillende manieren te gebruiken tussenzone wordt vormgegeven. Dat kan met een royale(re) en comfortabele trappartij met een geïntegreerde hellingbaan. Ook maken we zodoene extra ruimte voor terrassen op het hogere deel en is er plek op straat voor bankjes en zelfs voor bomen, die sfeer geven en verkoeling kunnen bieden op hete dagen. Het lagere deel van de Kleiweg wordt minder breed maar met maat genoeg voor winkelend publiek en logistiek.

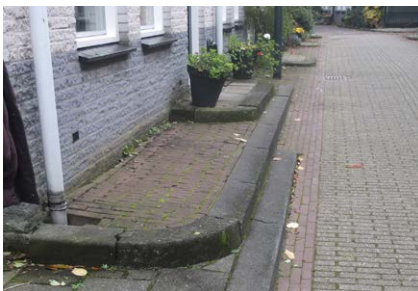
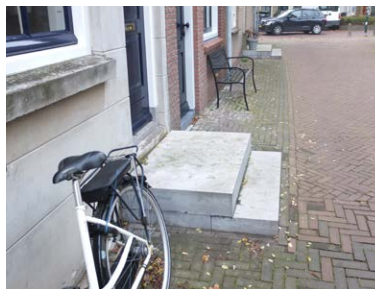
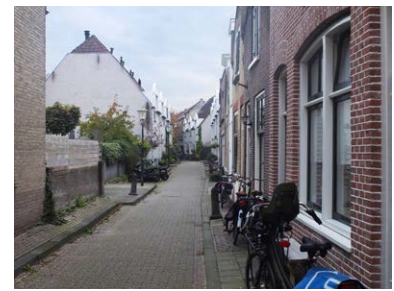
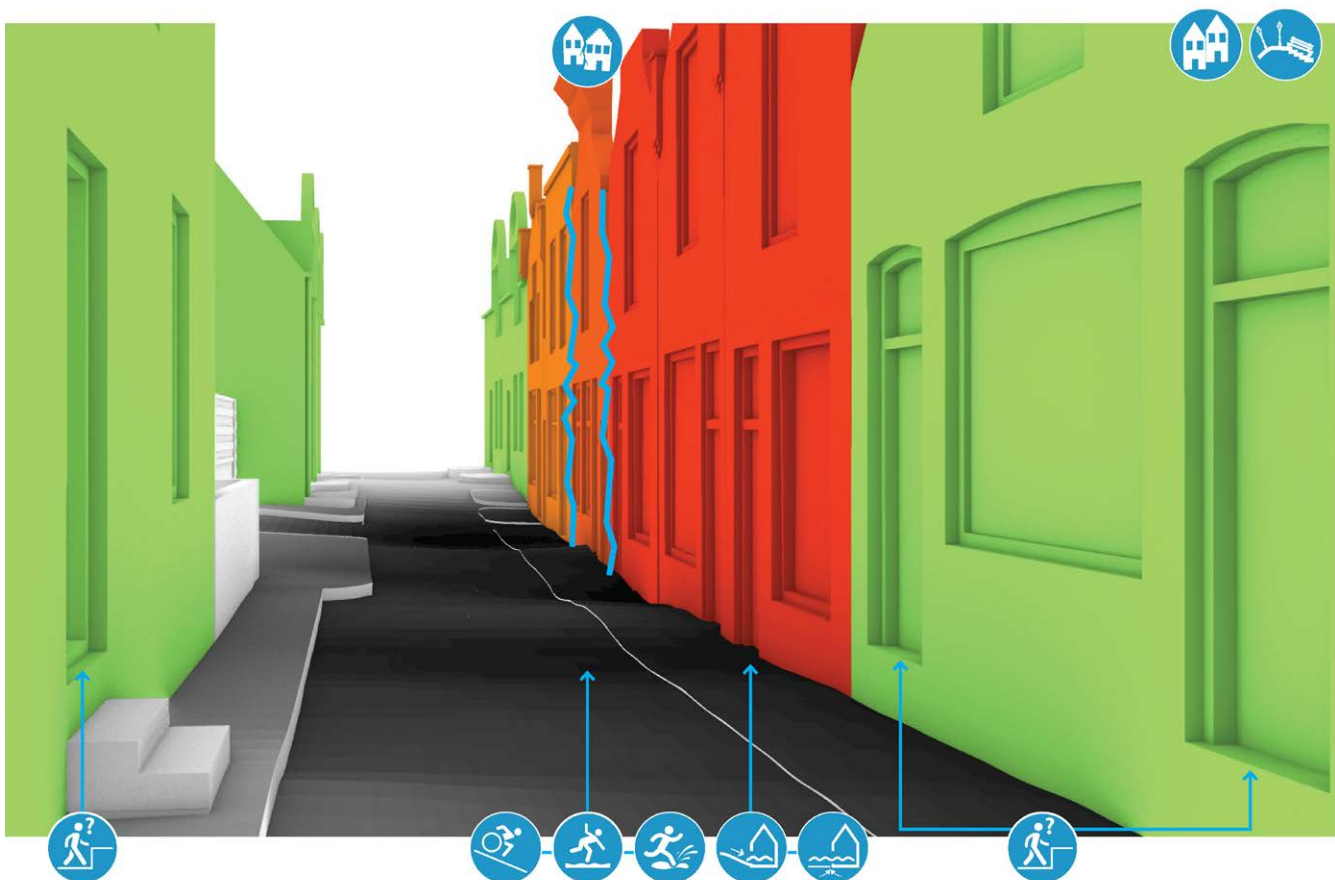
Problematieken in de Vrouwesteeg

Situaties:

- De situaties die in de Vrouwesteeg aan de orde zijn:
- Straat lager dan gebouwen
- Gebouwen dalen met de straat
- Straat daalt, stabiele gebouwen
- Ongelijkmatige daling van aangrenzende gebouwen
- Ongelijkmatige bodemdaling
- Onregelmatig straatwerk
- Schade aan openbare ruimte en elementen
- Schade aan ondergrondse infrastructuur
- Hoogwater in openbare ruimte
- Water voert naar gebouwen af
- Hoog grondwater in gebouwen

De Vrouwesteeg is een smalle steeg met erfgoedwoningen op staal die zakken tegenover en naast recente woningen die gefundeerd zijn. In de lengterichting is de straat in het midden lager. De steeg wordt gekenmerkt door verhoogde banden en trappen naar de ingangen van de recente gebouwen.

In de komende 100 jaar zullen de straat en de gebouwen zowel in het profiel als in de lengterichting met verschillende snelheden verder verzakken. De maximale bodemdaling wordt verwacht aan de voorzijde van de historische gebouwen in het centrale deel van de straat: 40 cm in 100 jaar ($T=100$).

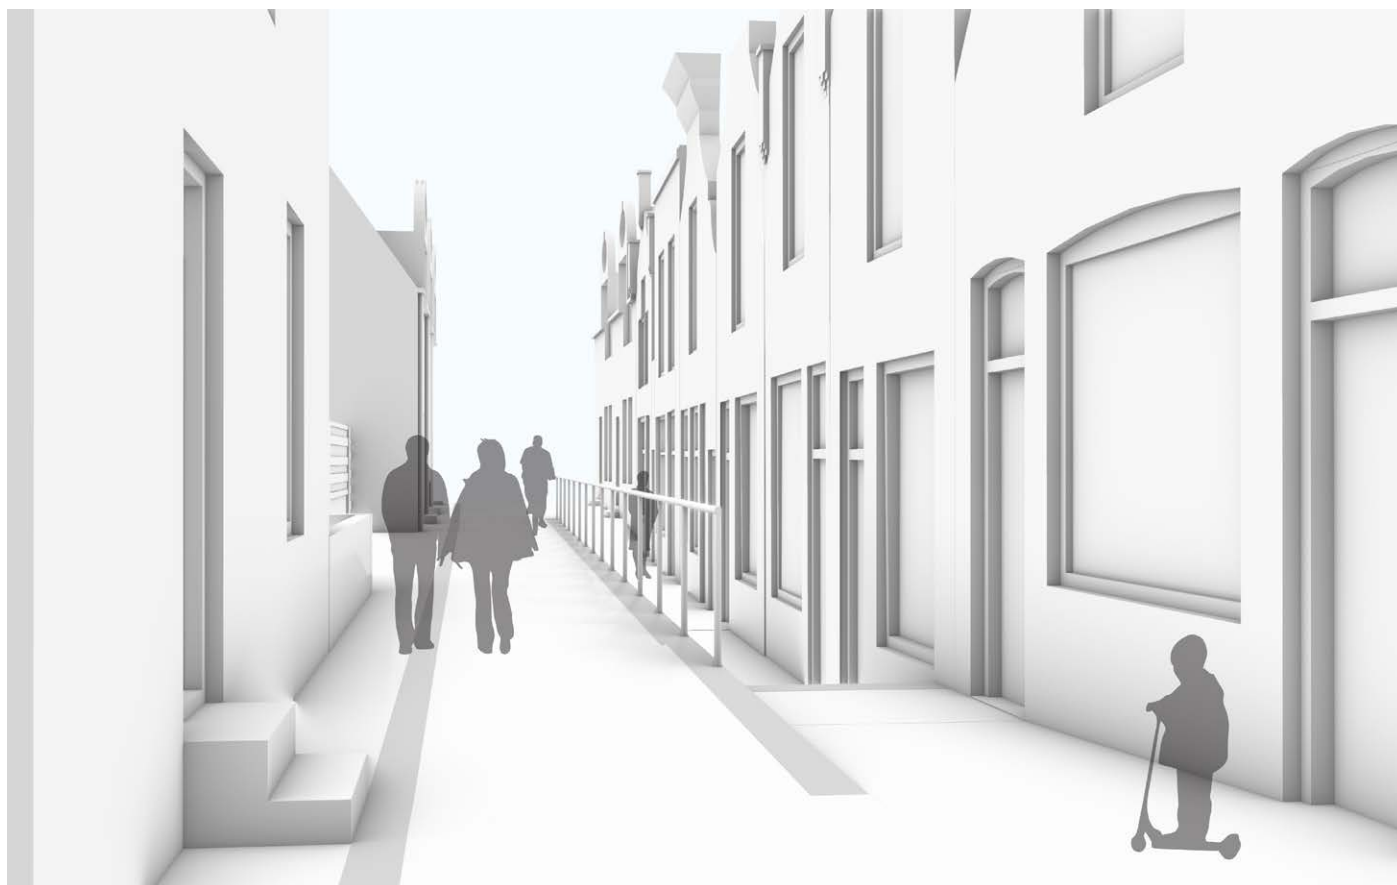
Oplossingsrichting 'doorgaan op de huidige weg'

Als besloten wordt voor het 'doorgaan op de huidige weg' ligt de ontwerpogave in het aanpakken van de (on) toegankelijkheid van de entrees van de panden op paal én op staal met name in de openbare ruimte. In deze situatie handhaven we de huidige hoogte van het straatniveau ook op termijn. Enerzijds blijven de nieuwere huizen nog steeds boven het straatniveau liggen. Er zijn een paar treden nodig om de huizen toegankelijk te houden. Anderzijds is het zo dat de oude gebouwen ongeveer 60 cm lager liggen. Daarvoor zijn in de openbare ruimte steviger ingrepen nodig.

De toegankelijkheid van de monumentale panden op staal wordt gewaarborgd door een lagere entreezone van ten minste 1,20 cm breed vóór deze gebouwen te realiseren. Aangezien het hoogteverschil tussen de aangrenzende gebouwen aan de noordzijde groter is en de afstand tussen de ingangen korter zal aan de noordzijde het hoogteverschil overbrugd worden met traptreden. Aan de zuidzijde kan een hellingbaan toegang verschaffen voor minder validen. Een leuning zal noodzakelijk omdat deze 60 cm onder straatniveau ligt.

Hoewel een oplossing voor de problematiek, is er sprake van een verdere fragmentatie en verrommeling van de Vrouwesteeg in deze oplossing. De erfgoedpanden raken ruimtelijk geïsoleerd en de steeg wordt smaller en verder opgedeeld. De toegang van de straat voor hulpdiensten wordt beperkt. Er is weinig ruimte voor bijvoorbeeld vergroening.

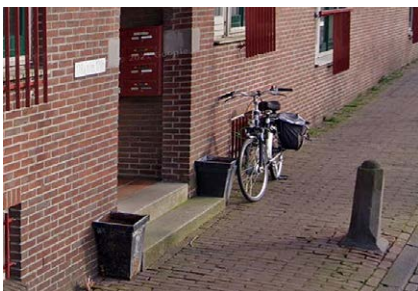
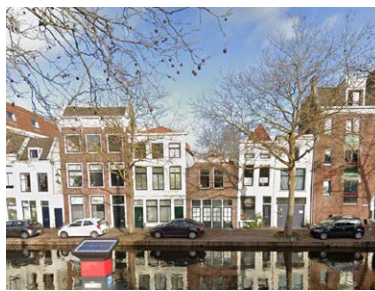
Problematieken Lage en hoge Gouwe

Situaties

- Gebouwen dalen mee met de straat
- Straat daalt, stabiele gebouwen
- Ongelijke daling van aangrenzende gebouwen
- Ongelijke bodemdaling
- Onregelmatig straatwerk
- Schade aan openbare ruimte en elementen
- Schade aan ondergrondse infrastructuur
- Wateroverlast in de openbare ruimte
- Hoog grondwater in gebouwen
- Wortelopdruk

De Hoge en Lage Gouwe zijn de twee kades aan weerszijde van de monumentale Gouwe. De kade van de Hoge Gouwe ligt ongeveer anderhalve meter boven het waterpeil. De Lage Gouwe ligt ongeveer een halve meter boven het water en bestaat voor het grootste deel uit monumentale panden met hun ingangen op maaiveld. De Lage Gouwe en de gebouwen op staal zullen naar verwachting samen zakken en zeer dicht of mogelijk zelfs onder het waterpeil van de Gouwe komen.

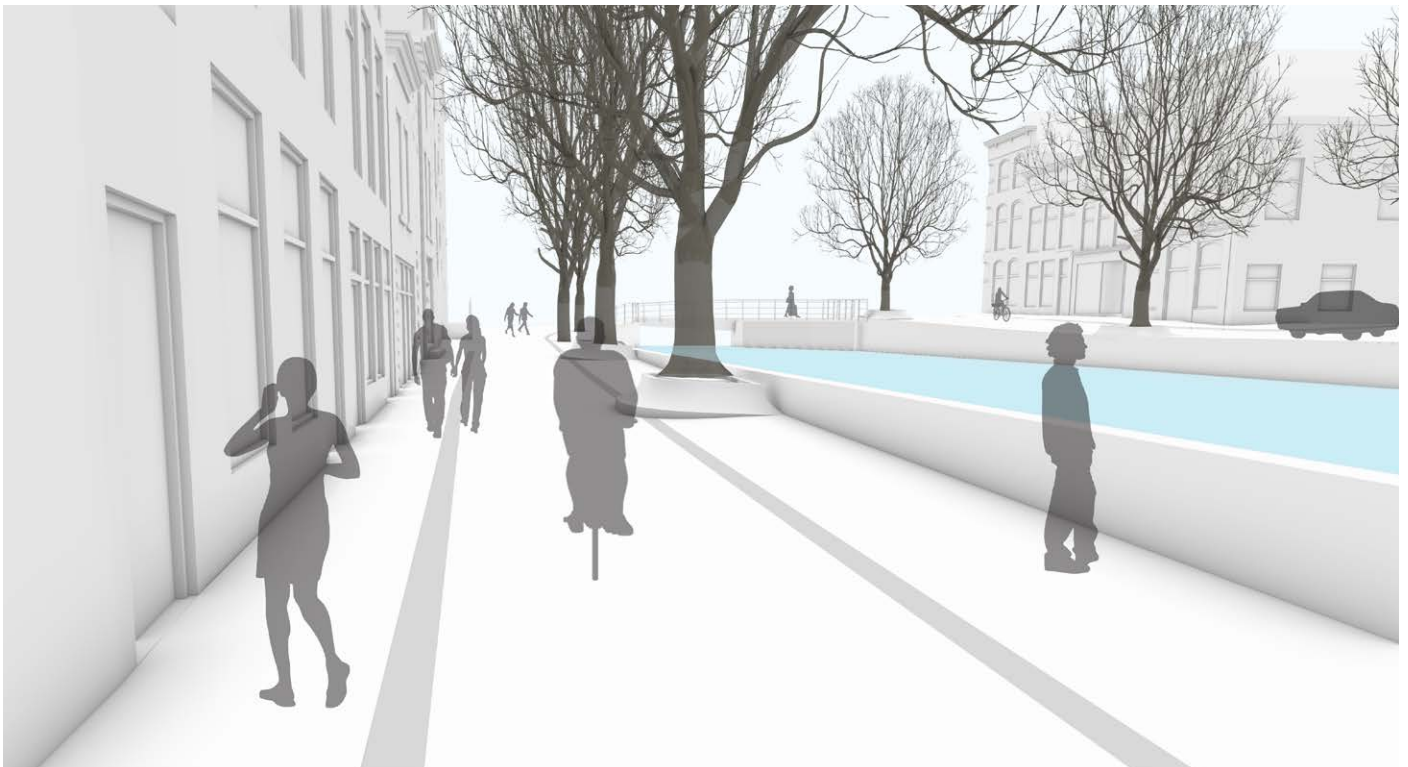
Ontwerp voor oplossingsrichting 2: kademuur verhogen

Om te voorkomen dat de Lage Gouwe overstroomt vanuit de Gouwe wordt de kademuur verhoogd met een waterkerend muurtje. Door dit keermuurtje is parkeren langs de Lage Gouwe niet meer mogelijk door gebrek aan ruimte in het profiel.

De entree van het appartementengebouw kan worden opgelost met een bordes langs de gevel. Een helling verbindt de ingang met het hoger gelegen maaiveld naast de brug en 4 treden zijn nodig naar de kade.

Omdat er niet genoeg ruimte zou zijn voor een bordes, een trottoir en een aparte rijbaan, is deze oplossing alleen mogelijk als de straat wordt omgevormd tot een gedeelde ruimte waar auto's met beperkte snelheid rijden. De bestaande bomen zouden op dezelfde hoogte blijven als nu en zij zullen in de toekomst steeds meer problemen geven met hun wortels.

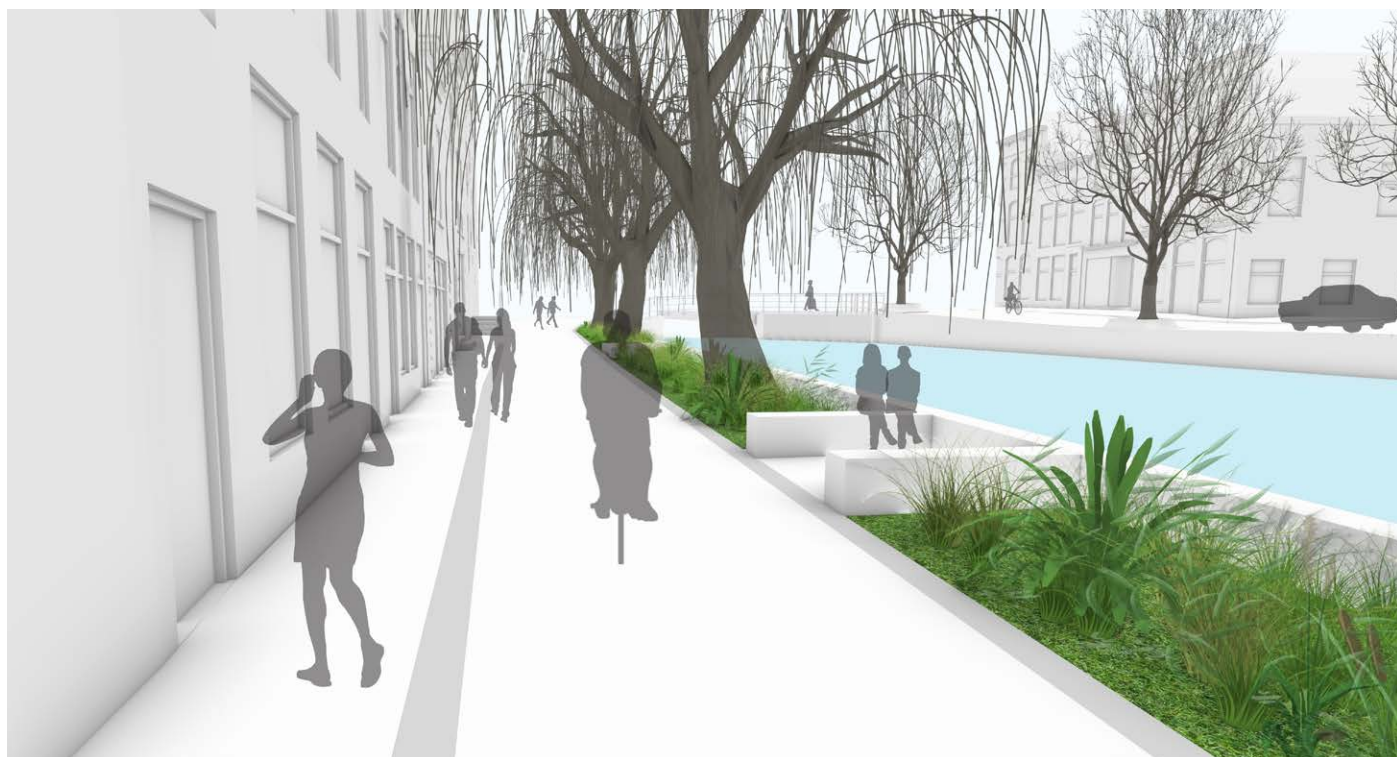
Ontwerp met een groene kade

Ook in een aangepast voorstel is het verhoogde kademuurtje uitgangspunt. Het parkeren is niet langer mogelijk in dit profiel. Met een paar verbeteringen in de openbare ruimte kan de hele zone aan het een aangenaamere ruimte aan het water te worden.

De vrijgekomen zone aan de Gouwe kan worden omgevormd tot een groene kade met vegetatie die goed gedijt in een natte omgeving.

Ook kunnen de bestaande bomen in de komende jaren worden vervangen door soorten die minder kwetsbaar en meer geschikt zijn voor nattere omstandigheden zoals wilgen. In het keermuurtje kunnen zitplekken worden geïntegreerd, zodat mensen van het water en het groen kunnen genieten.

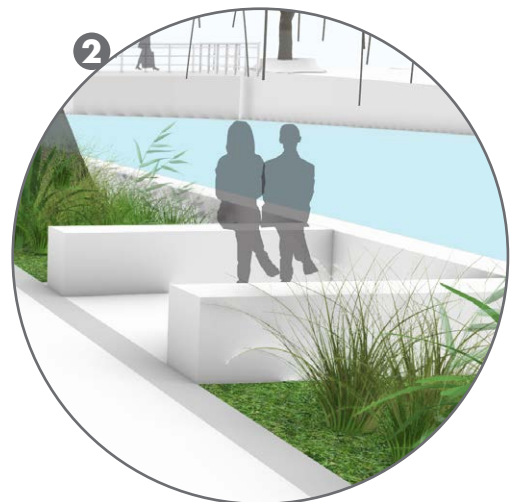
Geïntegreerde zitgelegenheid

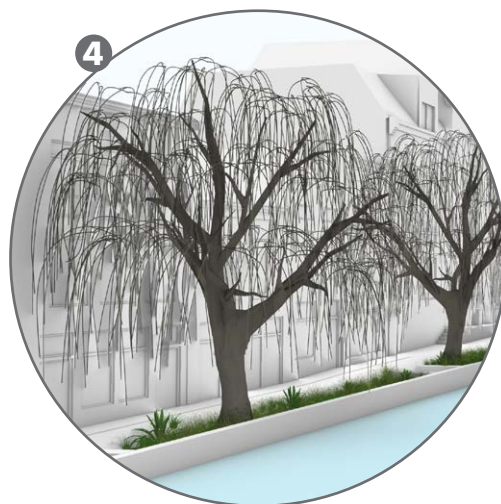
Bomen geschikt voor water

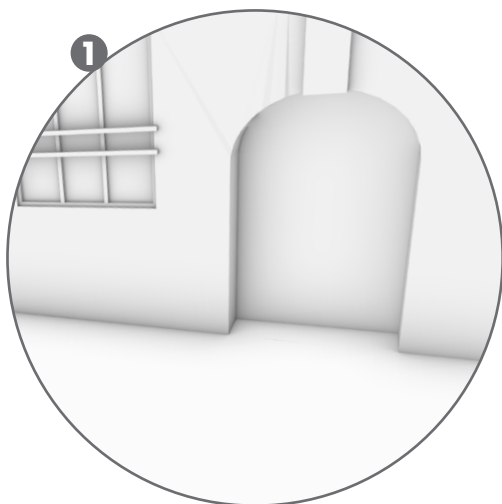
Nieuwe, verlaagde entree bij appartementgebouw

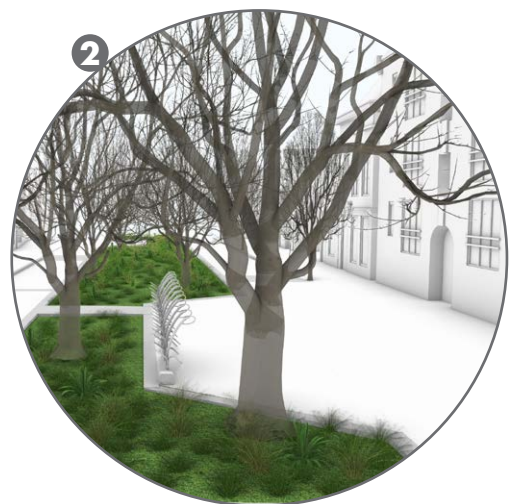
Fietsparkeren in de middenzone

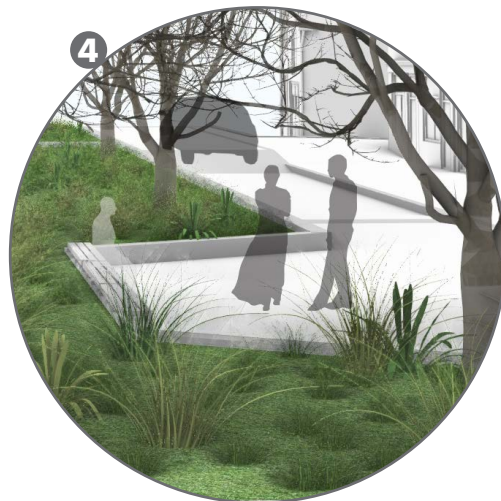
Ontmoetingsplek in de middeenzone bij de moskee

Door lokaal de rijbaan te verhogen (drempel) bij de moskee creëren we een gedeelde openbare ruimte die de snelheid van automobilisten verlaagt en die ook een ruimte creëert voor samenkomst voor en na religieuze evenementen. De groene middenberm wordt voorzien van een gemeenschappelijke verblijfsruimte met zitplaatsen in het groen. Een soortgelijke oplossing wordt ook gebruikt voor het appartementencomplex en waar nodig langs de Raam voor fietsenstallingen en afvalcontainers.
