# BODEMDALING & ERFGOED IN GOUDA

# Bodemdaling en Erfgoed in Gouda

Landschapsarchitectenbureau De Urbanisten heeft i.s.m. Stats Architecten in 2021 en 2022 onderzoek gedaan naar de gevolgen van toenemende hoogteverschillen door bodemdaling in de binnenstad van Gouda op de lange termijn. Voor u ligt het eindrapport van dit onderzoek. Dit onderzoek is uitgevoerd in opdracht van de gemeente Gouda en mogelijk gemaakt door een bijdrage uit de [Regiodeal Bodemdaling Groene Hart](#). Het onderzoek is een van de uitwerkingen van het [Kaderplan Bodemdaling Binnenstad](#) dat in 2020 door de gemeente Gouda en het hoogheemraadschap van Rijnland is vastgesteld.

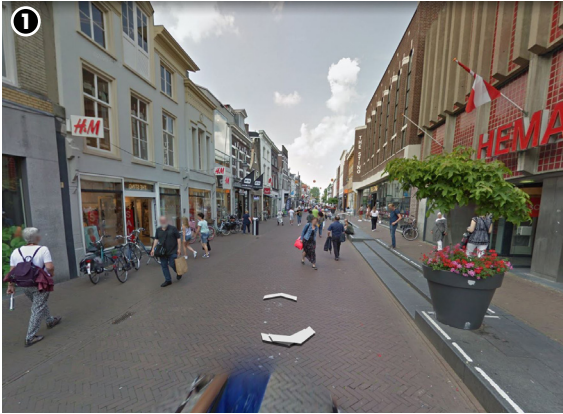
### 1. Kleiweg

De brede winkelstraat in hartje Gouda. Aan één zijde ene zijde bevinden zich historische panden op staal en aan de andere kant recente winkelcomplexen op palen. De hoogteverschillen tussen de entrees aan beide zijdes van de Kleiweg zijn opgelost in de openbare ruimte door middel van trappartijen en hellingbanen palen.

De grote natuurstenen elementen van de keermuur, de trappen en de hellingen zijn door de bodemdaling al in beweging en scheuren ongelijkmatig. De vraag is hoe de grotere verschillen in hoogte in de straat worden opgelost zonder dat dit ten koste gaat van zowel de toegankelijkheid van alle winkels als de kwaliteit van het straatbeeld als geheel.

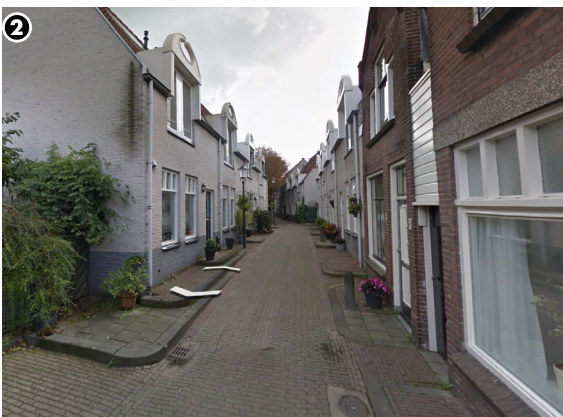
### 2. Vrouwesteeg

Een smalle steeg met monumentale grondgebonden woningen op staal tegenover of naast nieuwere grondgebonden woningen op palen. Er is sprake van ongelijke zetting. Zichtbare problematiek is nu al de (On)toegankelijkheid van gebouwen en verrommeling van de openbare ruimte.

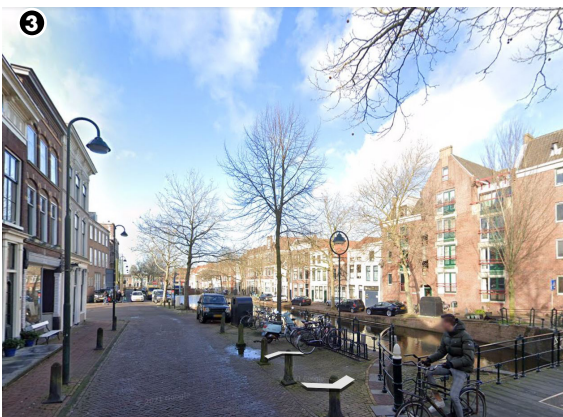
### 3. Hoge en Lage Gouwe

Hoge en Lage Gouwe: twee kades aan de monumentale Gouwe. De Hoge Gouwe ligt relatief hoog, is weinig verzakt en wordt omzoomd door erfgoedgebouwen op palen. De Lage Gouwe ligt lager, verzakt wel en is omzoomd met monumentale panden op staal en een recent gebouw op palen.

De verzakking van de Lage Gouwe wordt problematischer naarmate de hoogte van het maaiveld dichterbij het waterpeil komt te liggen. Op basis van de data blijkt dat zowel de straat als de kademuur verzakken. Dat leidt op termijn tot problemen met hoog grondwater, waterschade bij regenval of zelfs het overstromen van de kade.

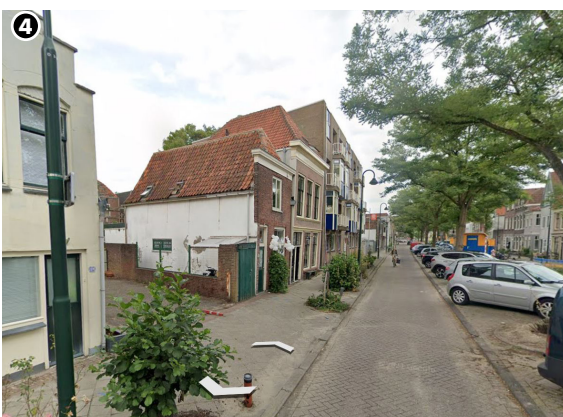
### 4. De Raam

Een gedempte gracht met zowel erfgoedgebouwen op staal als nieuwere gebouwen op palen. De straat ligt buiten het compartiment in de binnenstad, waar stapsgewijs het waterpeil wordt verlaagd (Kaderplan Bodemdaling Binnenstad). Dit betekent dat het grondwaterpeil hier op hoogte blijft terwijl de gebouwde omgeving zakt. Het midden van de straat is omzoomd met bomen en er loopt een nieuw ondergronds rioleringsysteem op funderingen onderdoor.

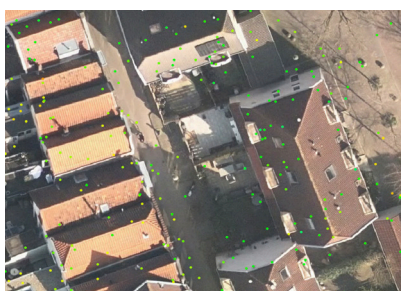
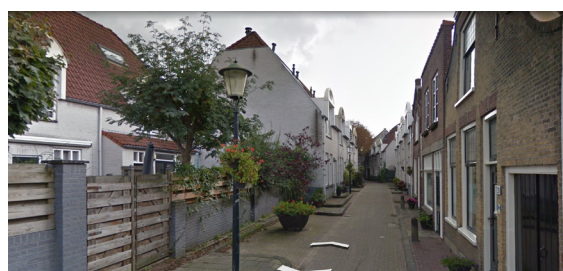
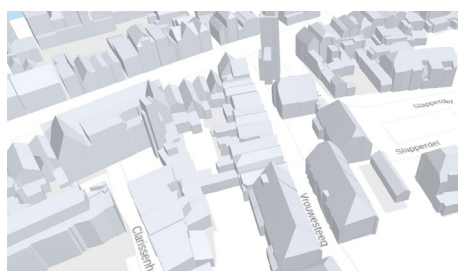
Combinatie van beschikbare geo-informatie voor het maken van het 3D model

Basis voor de modellering is het massamodel van 3D-Bag. Dat hebben we gecombineerd met hoogte informatie van AHN. De gebouwen zijn vervolgens op de juiste maaiveldniveaus geplaatst. Met behulp van PDOK en Google Street View hebben we de belangrijkste details van de openbare ruimte gemodelleerd, zoals trottoirs. Deze informatie werd gecontroleerd met locatiefoto's (bijvoorbeeld door het tellen van tegels). Ook werden hiermee elementen gemodelleerd die niet in PDOK waren getekend, zoals extra traptreden voor ingangen.

Tenslotte zijn de gevels van gebouwen gemodelleerd door de massa's van 3D-Bag te combineren met locatiefoto's. Ingangen en ramen werden gemodelleerd door bekende afmetingen van stenen op de gevel te meten.

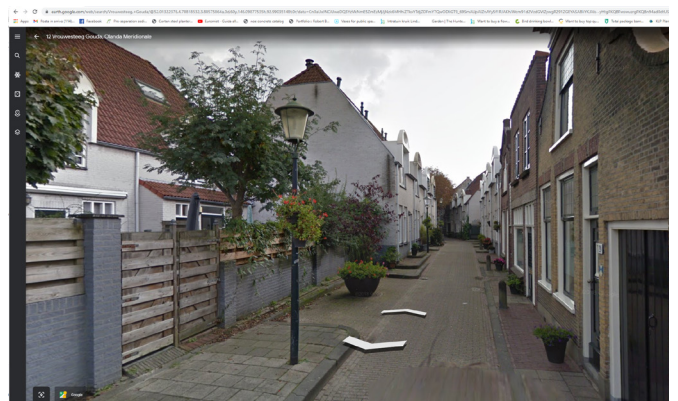
*Controle van 3D model mbv Google streetview*

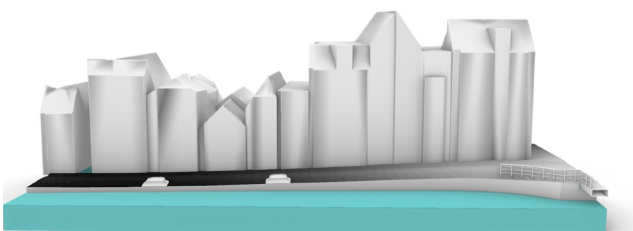
*Volumes uit 3D BAG*

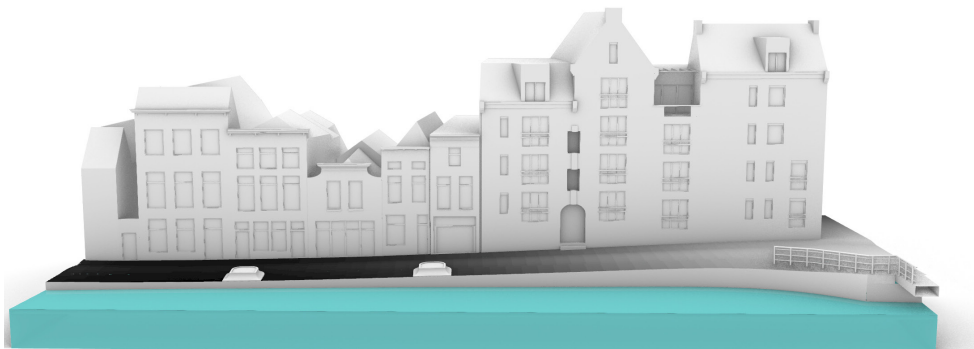
*De belangrijke elementen van de gevelbeelden zijn gemodelleerd mbv foto's*

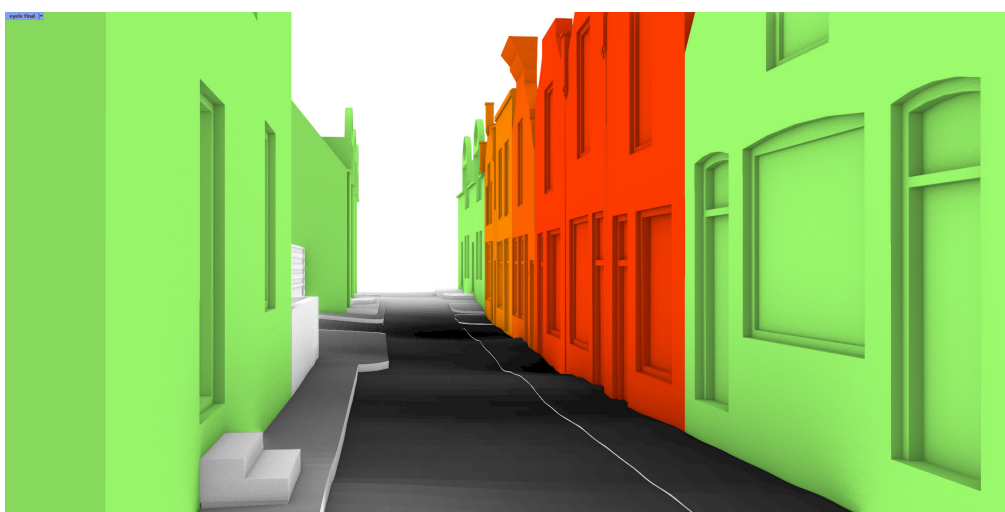
**Bodemdaling**

- 0 cm
- 10 cm
- 20 cm
- 30 cm
- 40 cm

*Modellering van de bodemdaling in de Vrouwesteeg nu en over 50 en 100 jaar*

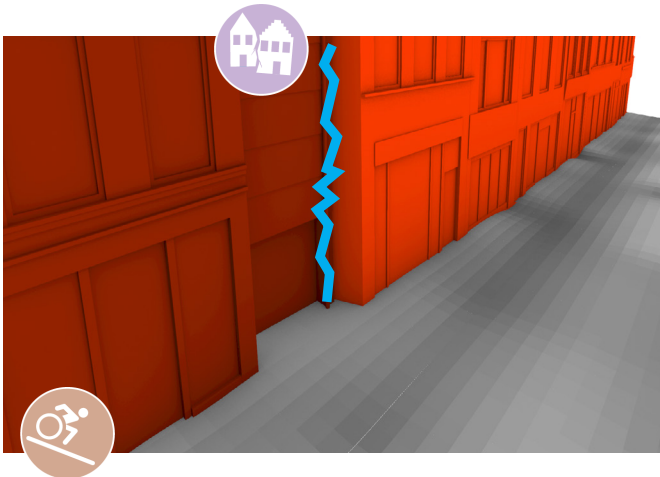
*Een erfgoed pand daalt sneller dan de straat en aangrenzende gebouwen.*

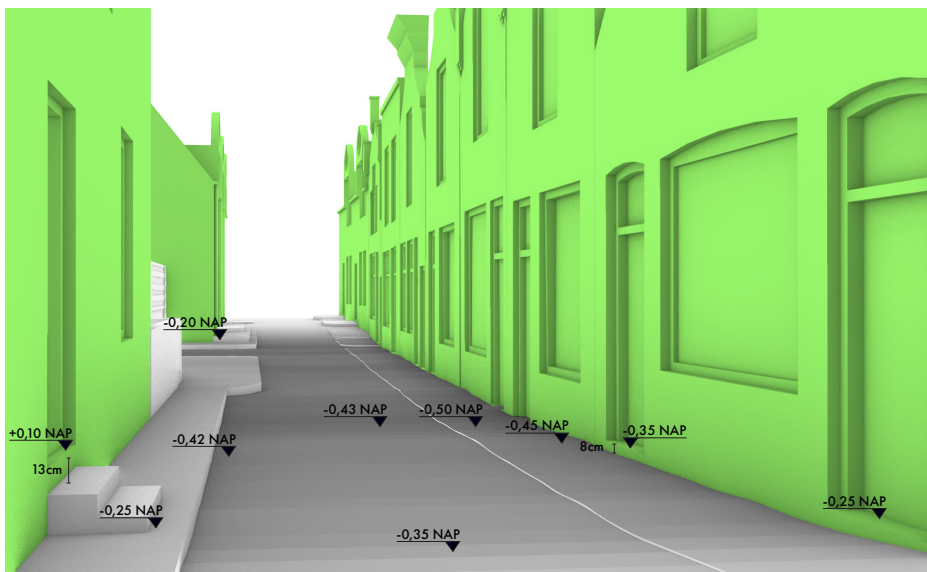
# Eindresultaat van de modellering

In de komende 100 jaar zullen de straat en de gebouwen zowel in het profiel als in de lengterichting met verschillende snelheden verder verzakken. De maximale bodemdaling wordt verwacht aan de voorzijde van de historische gebouwen in het centrale deel van de straat: 40 cm in 100 jaar ( $T=100$ ). Aan beide uiteinden van de steeg zal de bodemdaling naar verwachting minimaal zijn.

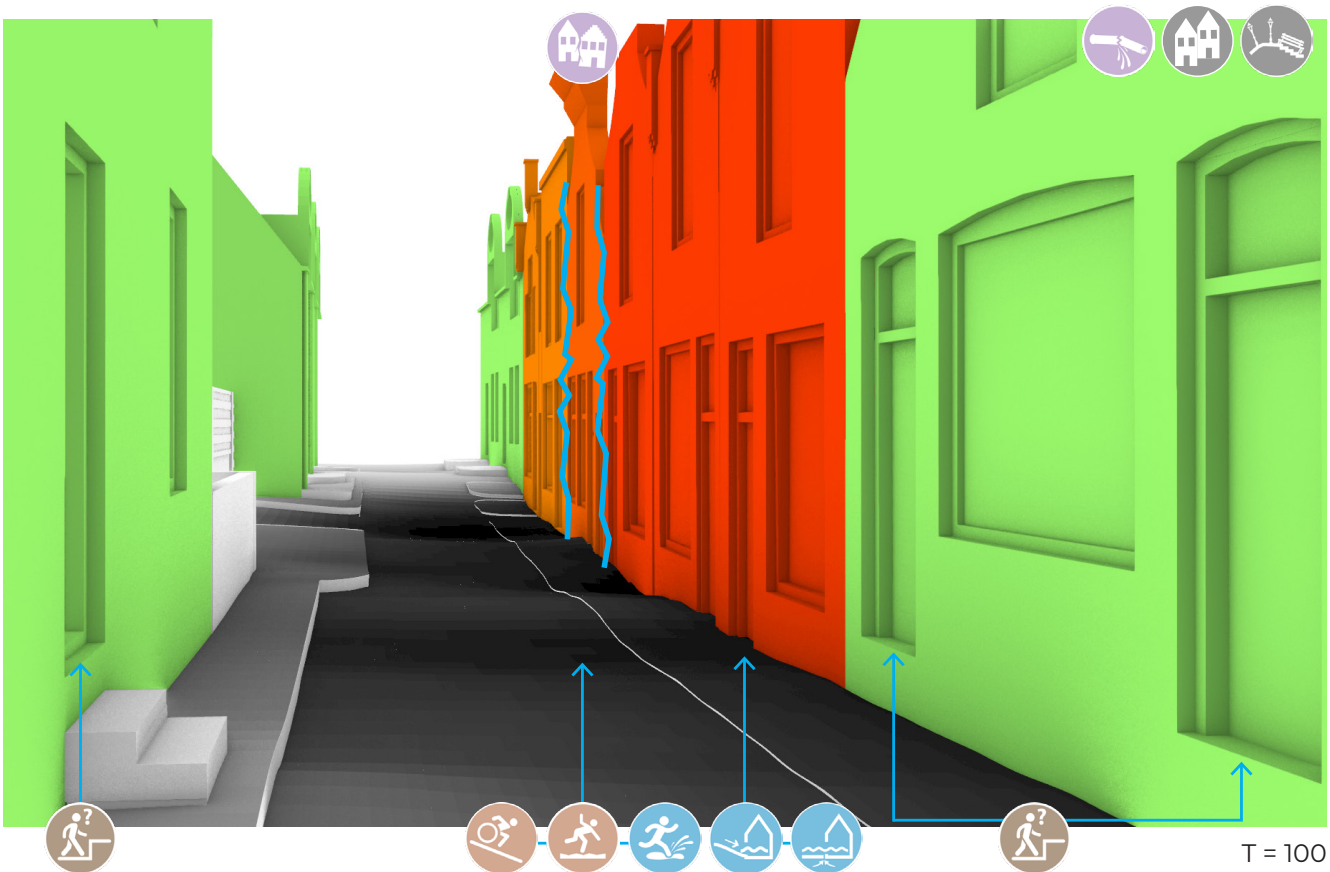
Het straatbeeld van de Vrouwesteeg zal verder in kwaliteit achteruit gaan. Vooral de steeds grotere hoogteverschillen tussen entrees en maaiveld en de onregelmatigheid van de verharding in dwars en lengterichting zijn in toenemende mate problematisch.

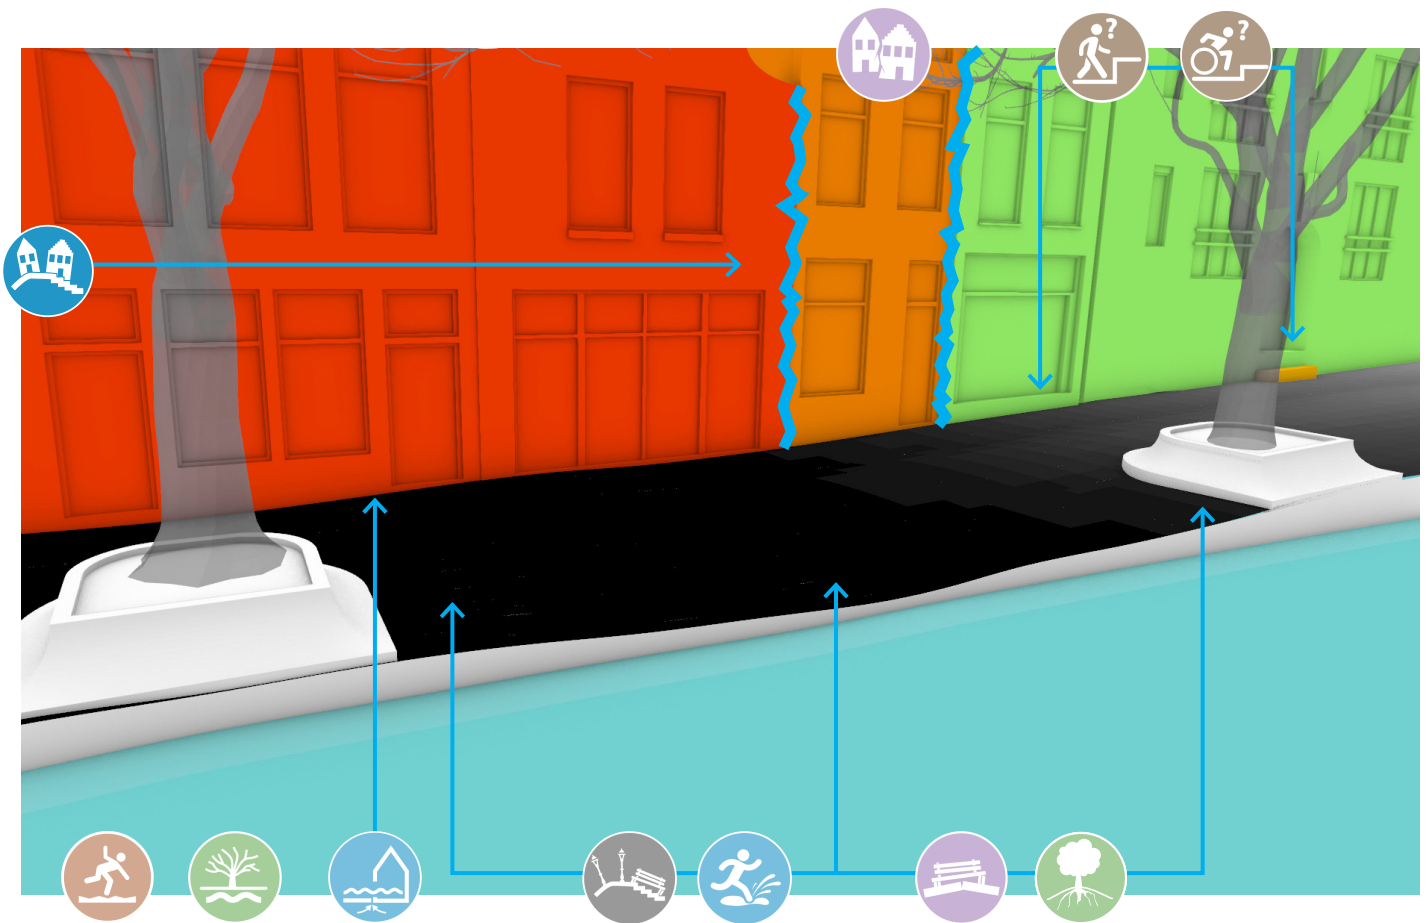
*De Lage gouwe daalt tot bijna het niveau van de Gouwe.  
Voor de panden dit kan tot vochtigheid en problemen met hoge grondwater  
leiden.*

*In de openbare ruimte, zullen we problemen met wateroverlast en  
verdrinken boomwortels verwachten.*

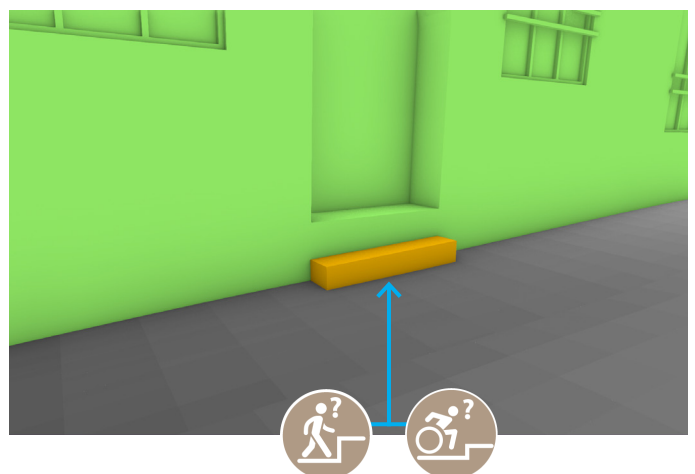
*Toegang naar de appartement gebouw wordt moeilijk voor voetgangers en  
mensen op wielen.*

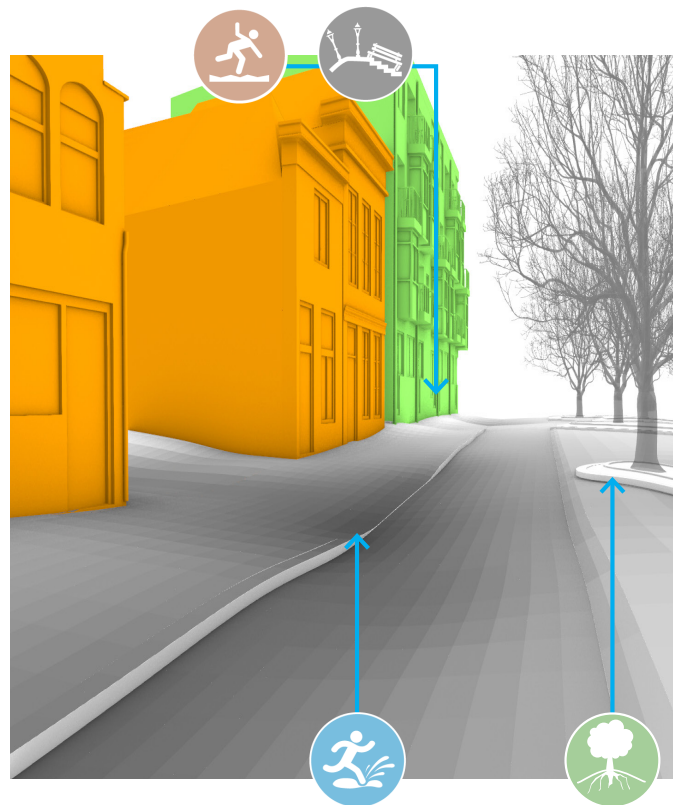
*Differentiële daling creert onregelmatig straatwerk met bedreigingen van lokaal water overlasten wortel opdruk.*

De ongelijkmatige verzakking zal waarschijnlijk problemen veroorzaken voor het comfort van zowel autoverkeer als voetgangers. Dit kan nog verergerd worden door de aanwezigheid van bomen waarvan de wortels naar verwachting niet zullen verzakken.

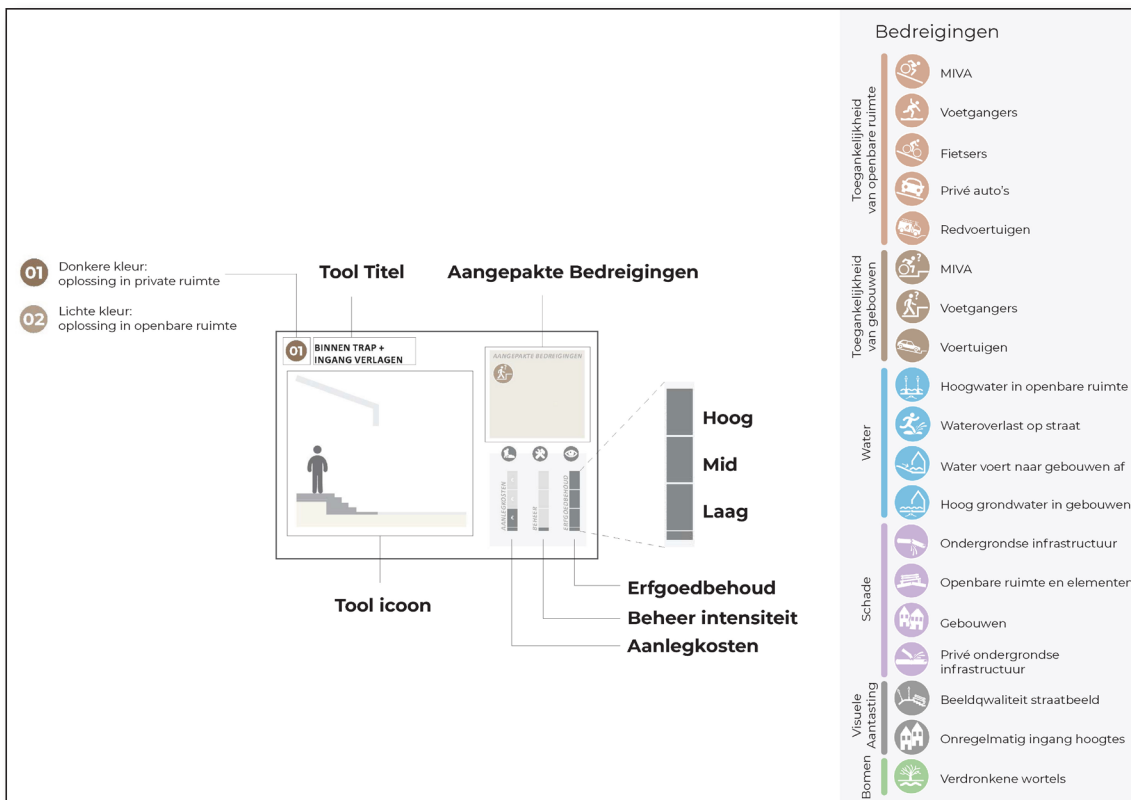
Legenda van de informatie op het maatregelkaartje

- Titel / Naam van de maatregel
- Code
- De kleur van de situatiecategorie;  
*Een donkere tint staat voor oplossingen in de privéruimte, een lichtere tint voor oplossingen in de openbare ruimte*
- Een icoontje
- Een venster met alle bedreigingen die de tool kan oplossen.  
*Bijvoorbeeld: trappen lossen de toegankelijkheid van gebouwen alleen op voor voetgangers maar een opgehoogde straat is ook een oplossing voor toegankelijkheid voor voertuigen, voor de openbare ruimte en voor hoogwater.*
- Een paneel met relatieve waarden voor:
  - Aanlegkosten
  - Beheer intensiteit
  - Erfgoedbehoud

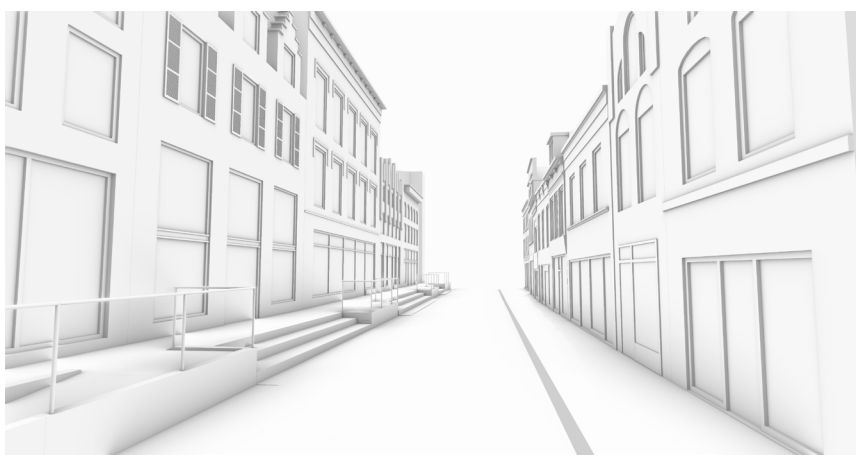
## Oplossingen voor de Kleiweg verbeeld

De maatregelen van oplossingsrichting 1 zijn ruimtelijk gemaakt en verbeeld in de situatie over 100 jaar. De oplossing borduurt voort op de huidige aanpak van de bodemdaling en de (on)toegankelijkheid van winkelpanden op de Kleiweg.

Het hoogteverschil tussen de gefundeerde winkels en het erfgoed op staal bedraagt straks plaatselijk 60 cm. (T=100). Dit verschil wordt in de openbare ruimte opgelost door het verder ophogen van het plateau en het aanpassen van trappen (hogere aantrede) en hellingen (langer en/of steiler). Het bordes vraagt, gezien het hoogteverschil van 60 cm. mogelijke om een valbeveiliging in de vorm van balustrades.

Als we de oplossing evalueren, zien we de toegenomen hoogteverschillen van de Kleiweg het straatbeeld domineren en de winkelstraat ruimtelijk én functioneel verdelen in tweeën. De plateaus hebben een (te) hoge rand, waarop moeilijk gezeten kan worden. Trappen en hellingen worden steiler en minder comfortabel. De hekwerken creëren een scheiding en het hogere trottoir kan gezien worden als een semi-openbaar verlengstuk van de winkels.

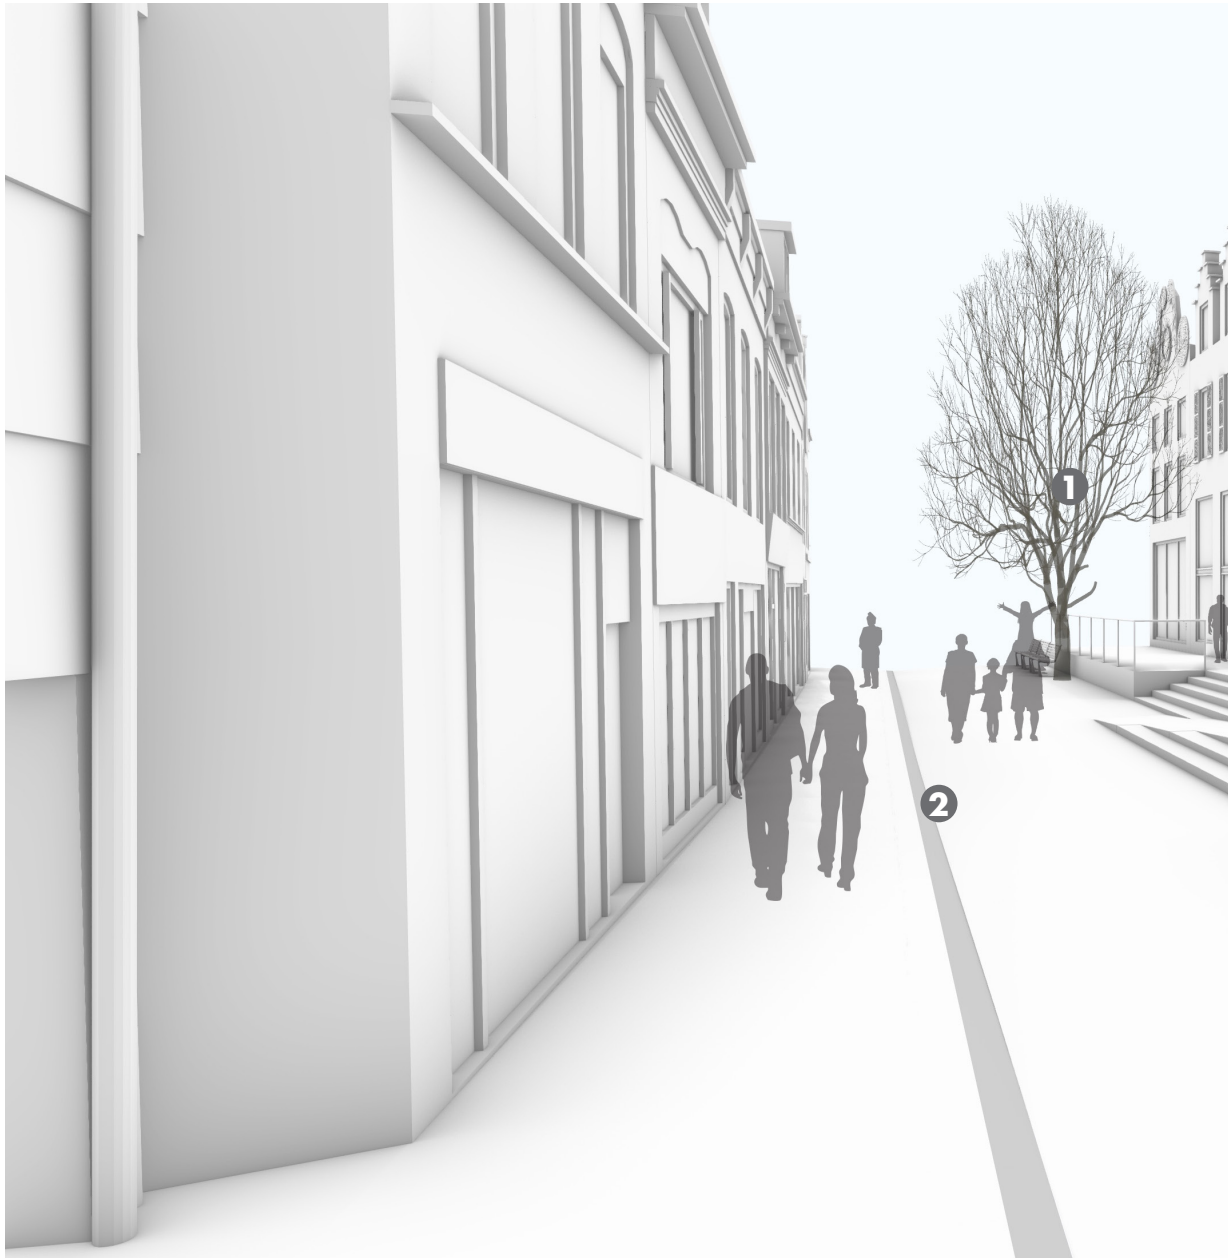
*Impressie van de Kleiweg*

Essentie van dit ontwerp is dat de overgang van het hoge naar het lage deel van de Kleiweg als een interessante en op verschillende manieren te gebruiken tussenzone wordt vormgegeven. Dat kan met een royale(re) en comfortabele trappartij met een geïntegreerde hellingbaan. Ook maken we zodoene extra ruimte voor terrassen op het hogere deel en is er plek op straat voor bankjes en zelfs voor bomen, die sfeer geven en verkoeling kunnen bieden op hete dagen. Het lagere deel van de Kleiweg wordt minder breed maar met maat genoeg voor winkelend publiek en logistiek.

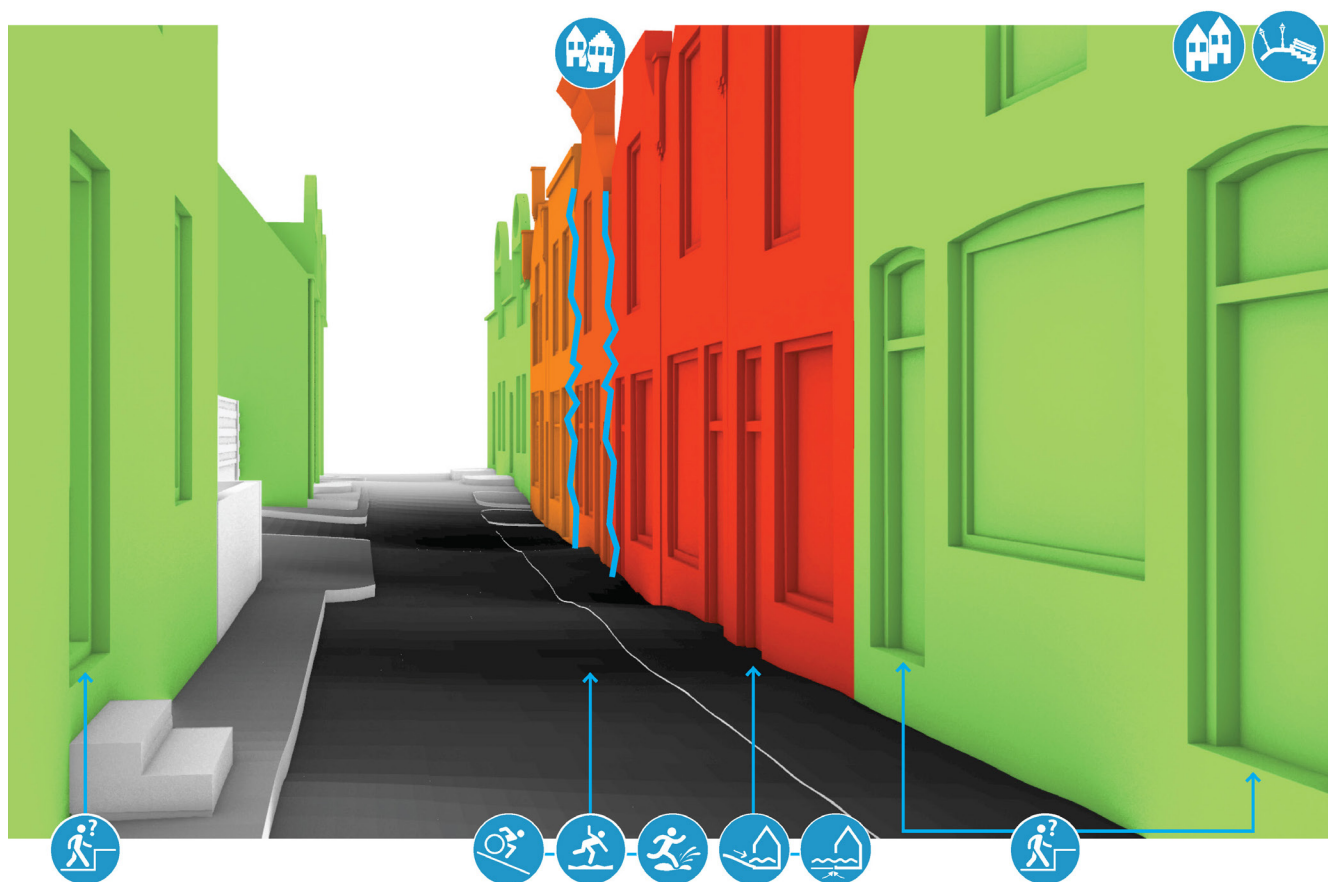
*Problematieken in de Vrouwesteeg*

In de komende 100 jaar zullen de straat en de gebouwen zowel in het profiel als in de lengterichting met verschillende snelheden verder verzakken. De maximale bodemdaling wordt verwacht aan de voorzijde van de historische gebouwen in het centrale deel van de straat: 40 cm in 100 jaar ( $T=100$ ).

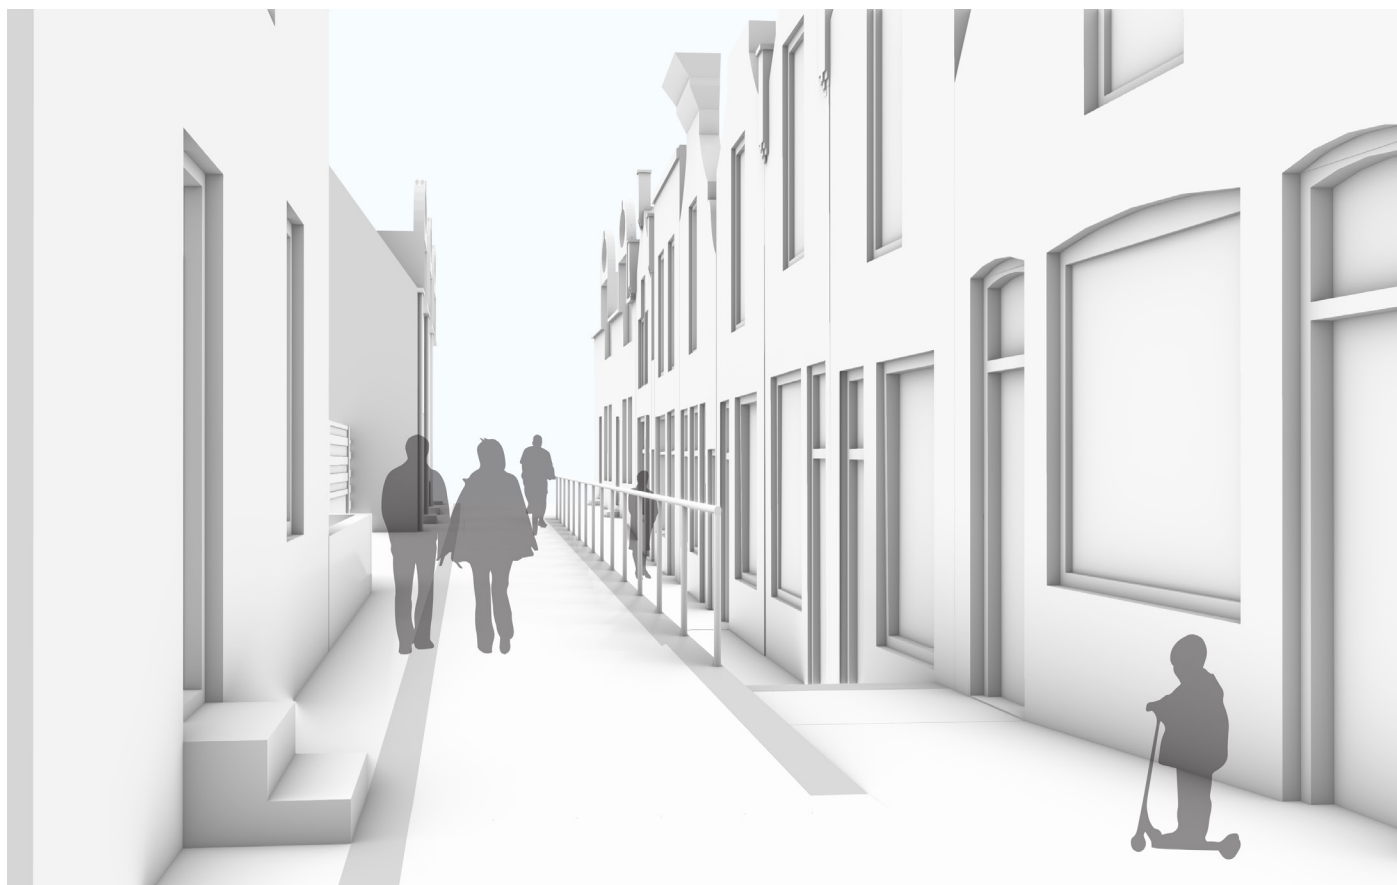
*Oplossingsrichting 'doorgaan op de huidige weg'*

Als besloten wordt voor het 'doorgaan op de huidige weg' ligt de ontwerpogave in het aanpakken van de (on) toegankelijkheid van de entrees van de panden op paal én op staal met name in de openbare ruimte. In deze situatie handhaven we de huidige hoogte van het straatniveau ook op termijn. Enerzijds blijven de nieuwere huizen nog steeds boven het straatniveau liggen. Er zijn een paar treden nodig om de huizen toegankelijk te houden. Anderzijds is het zo dat de oude gebouwen ongeveer 60 cm lager liggen. Daarvoor zijn in de openbare ruimte steviger ingrepen nodig.

De toegankelijkheid van de monumentale panden op staal wordt gewaarborgd door een lagere entreezone van ten minste 1,20 m breed vóór deze gebouwen te realiseren. Aangezien het hoogteverschil tussen de aangrenzende gebouwen aan de noordzijde groter is en de afstand tussen de ingangen korter zal aan de noordzijde het hoogteverschil overbrugd worden met traptreden. Aan de zuidzijde kan een hellingbaan toegang verschaffen voor minder validen. Een leuning zal noodzakelijk omdat deze 60 cm onder straatniveau ligt.

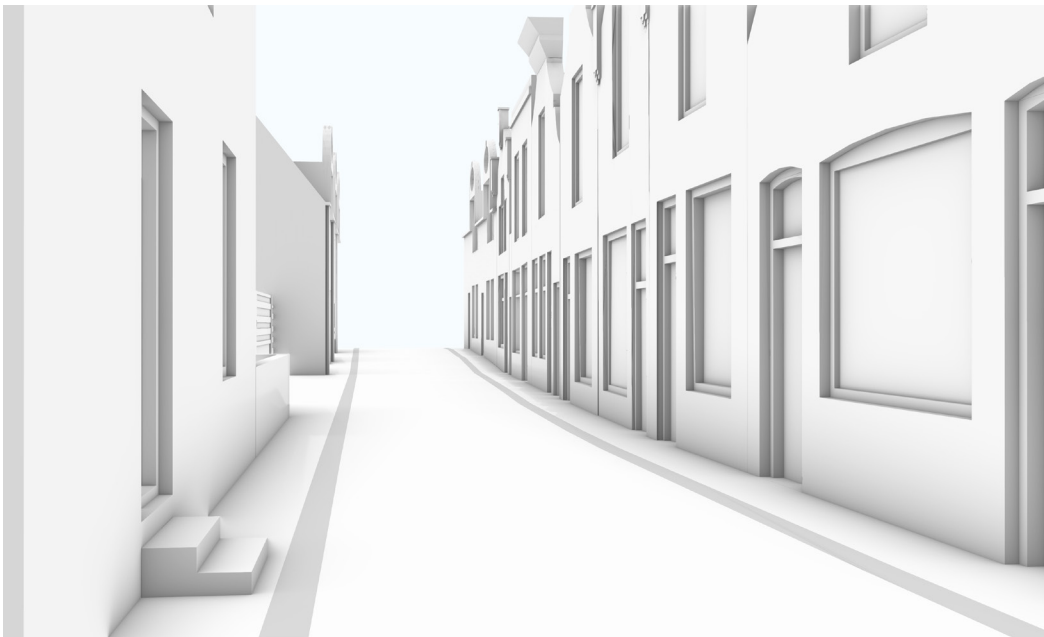
*Impressie van Vrouwesteeg met de uitwerkingen van wolk 1*

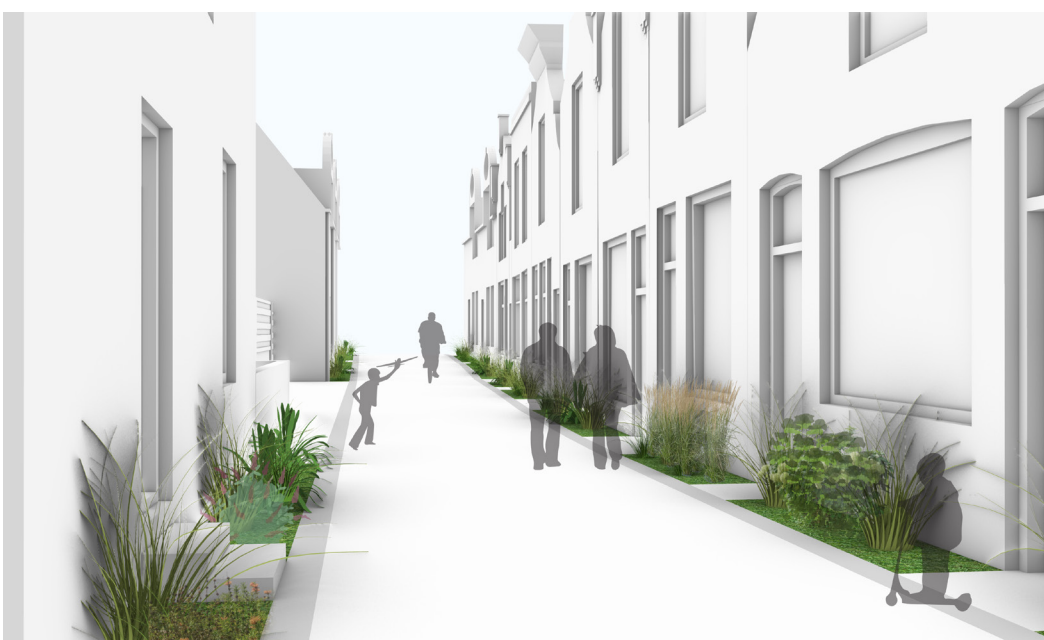
*Impressie van Vrouwesteeg met ruimte voor geveltuinen*

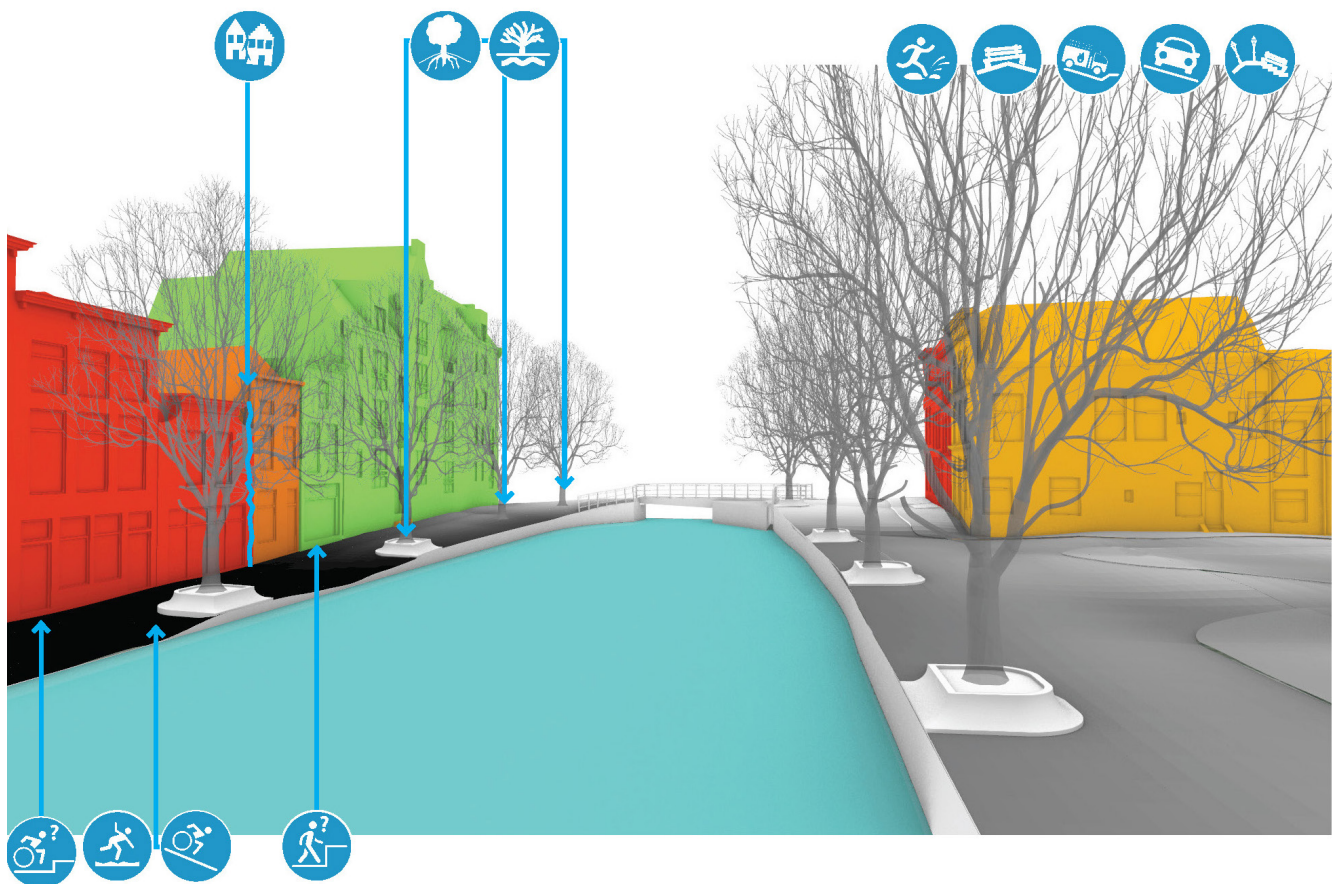
*Problematieken Lage en hoge Gouwe*

De Hoge en Lage Gouwe zijn de twee kades aan weerszijde van de monumentale Gouwe. De kade van de Hoge Gouwe ligt ongeveer anderhalve meter boven het waterpeil. De Lage Gouwe ligt ongeveer een halve meter boven het water en bestaat voor het grootste deel uit monumentale panden met hun ingangen op maaiveld. De Lage Gouwe en de gebouwen op staal zullen naar verwachting samen zakken en zeer dicht of mogelijk zelfs onder het waterpeil van de Gouwe komen.

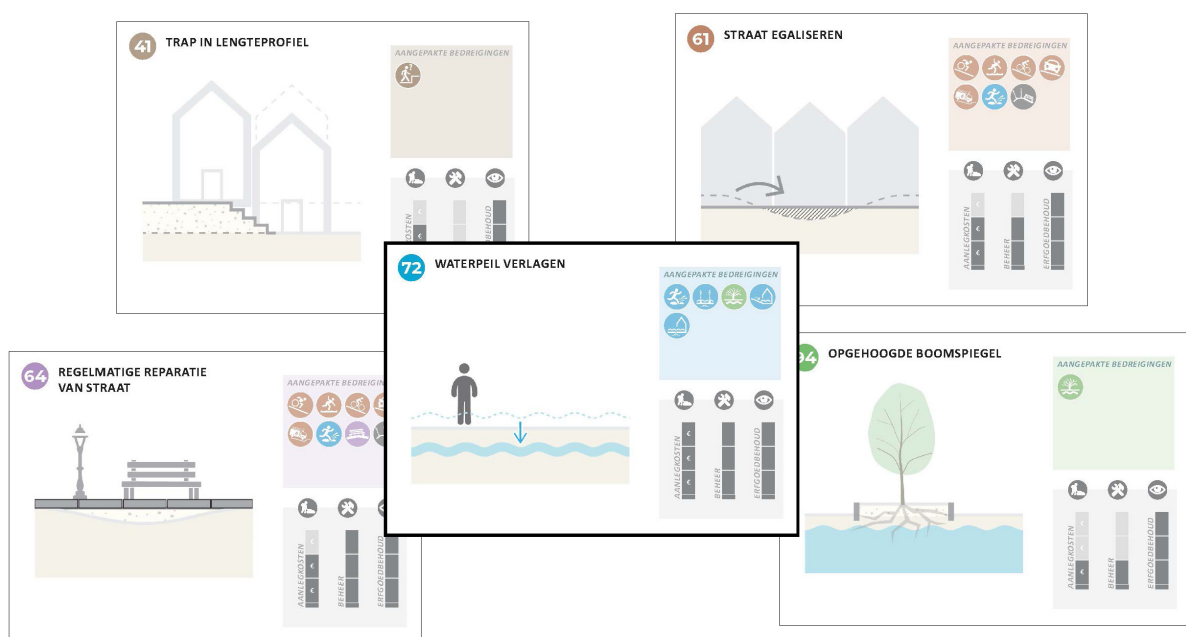
Oplossingsrichting 1: Waterpeil Gouwe verlagen

Een van de mogelijkheden om de hoge waterstand en de overlast daarvan aan te pakken is het verlagen van het waterpeil van de Gouwe en daarmee ook van de grondwaterspiegel. Met deze strategie kunnen de Lage Gouwe en haar gebouwen blijven dalen, maar zullen zij in de toekomst minder of geen last hebben van hoogwaterproblemen.

Voor de ingang van het appartementsgebouw naast de brug zal een deel van het trottoir hoger moeten blijven om de toegang te garanderen. De wortelopdruk zal minder worden door het verlagen van het waterpeil en kan zo nodig verder worden verminderd door grotere en verhoogde groeiplaatsen voor de bomen aan te leggen. De onregelmatigheden van de straat moeten worden opgelost met regelmatig herstel.

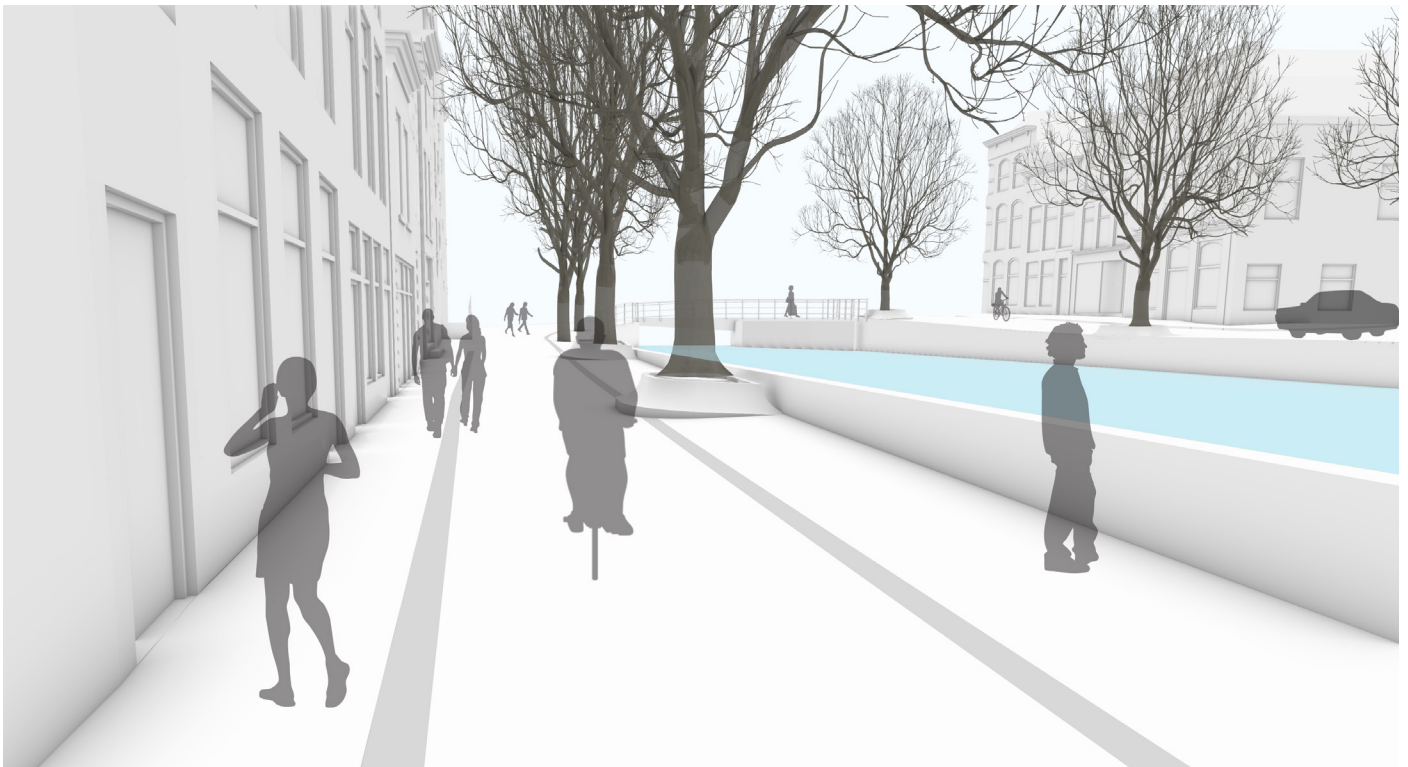
*Ontwerp voor oplossingsrichting 2: kademuur verhogen*

Om te voorkomen dat de Lage Gouwe overstroomt vanuit de Gouwe wordt de kademuur verhoogd met een waterkerend muurtje. Door dit keermuurtje is parkeren langs de Lage Gouwe niet meer mogelijk door gebrek aan ruimte in het profiel.

De entree van het appartementengebouw kan worden opgelost met een bordes langs de gevel. Een helling verbindt de ingang met het hoger gelegen maaiveld naast de brug en 4 treden zijn nodig naar de kade.

Omdat er niet genoeg ruimte zou zijn voor een bordes, een trottoir en een aparte rijbaan, is deze oplossing alleen mogelijk als de straat wordt omgevormd tot een gedeelde ruimte waar auto's met beperkte snelheid rijden. De bestaande bomen zouden op dezelfde hoogte blijven als nu en zij zullen in de toekomst steeds meer problemen geven met hun wortels.

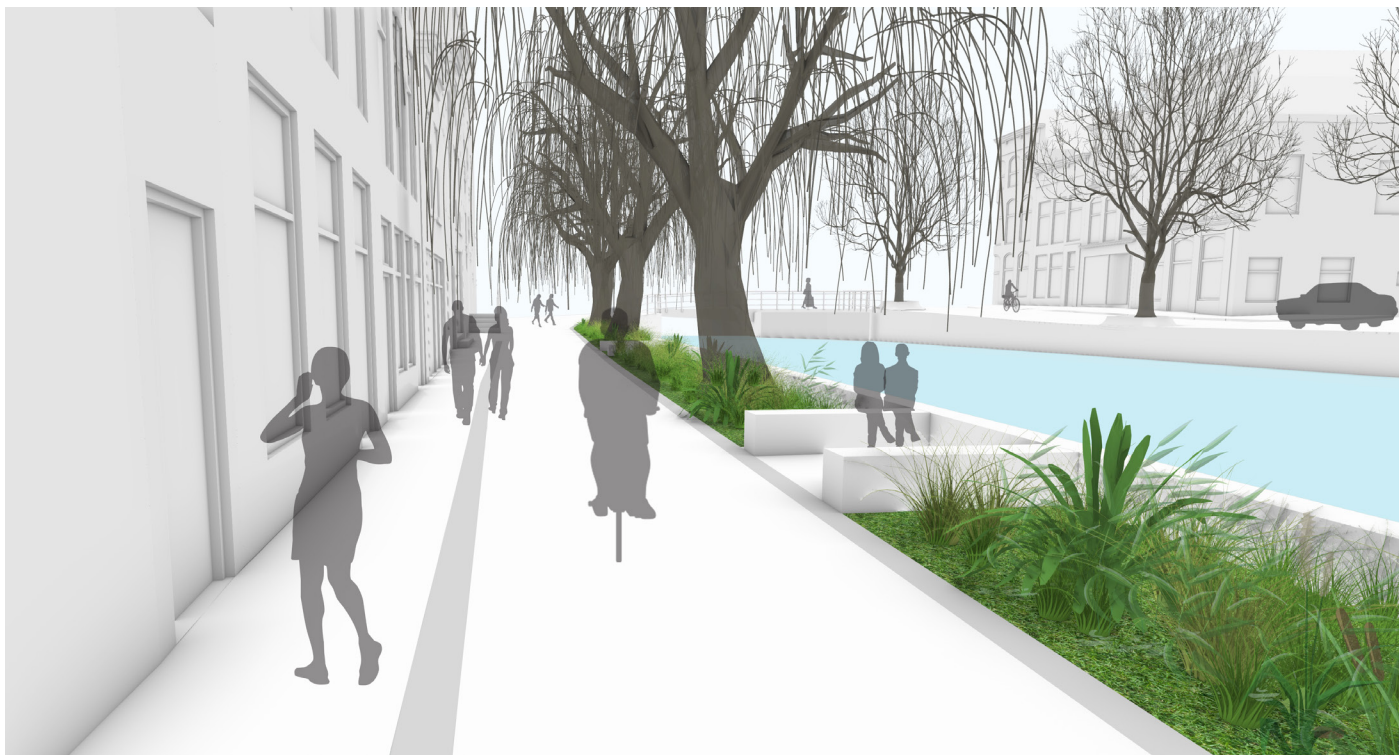
*Ontwerp met een groene kade*

Ook in een aangepast voorstel is het verhoogde kademuurtje uitgangspunt. Het parkeren is niet langer mogelijk in dit profiel. Met een paar verbeteringen in de openbare ruimte kan de hele zone aan het een aangenaamere ruimte aan het water te worden.

De vrijgekomen zone aan de Gouwe kan worden omgevormd tot een groene kade met vegetatie die goed gedijt in een natte omgeving.

Ook kunnen de bestaande bomen in de komende jaren worden vervangen door soorten die minder kwetsbaar en meer geschikt zijn voor nattere omstandigheden zoals wilgen. In het keermuurtje kunnen zitplekken worden geïntegreerd, zodat mensen van het water en het groen kunnen genieten.

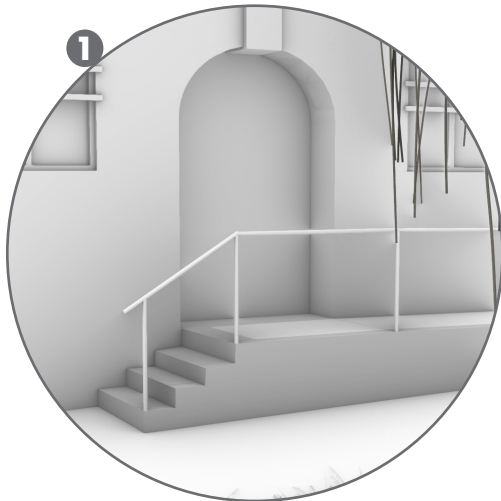
*Ingang bij het appartementgebouw*

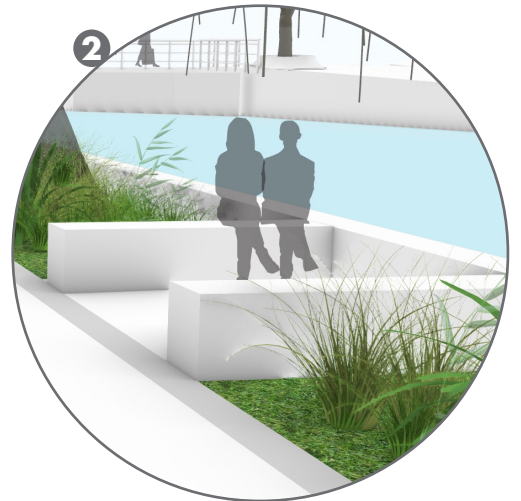
*Geïntegreerde zitgelegenheid*

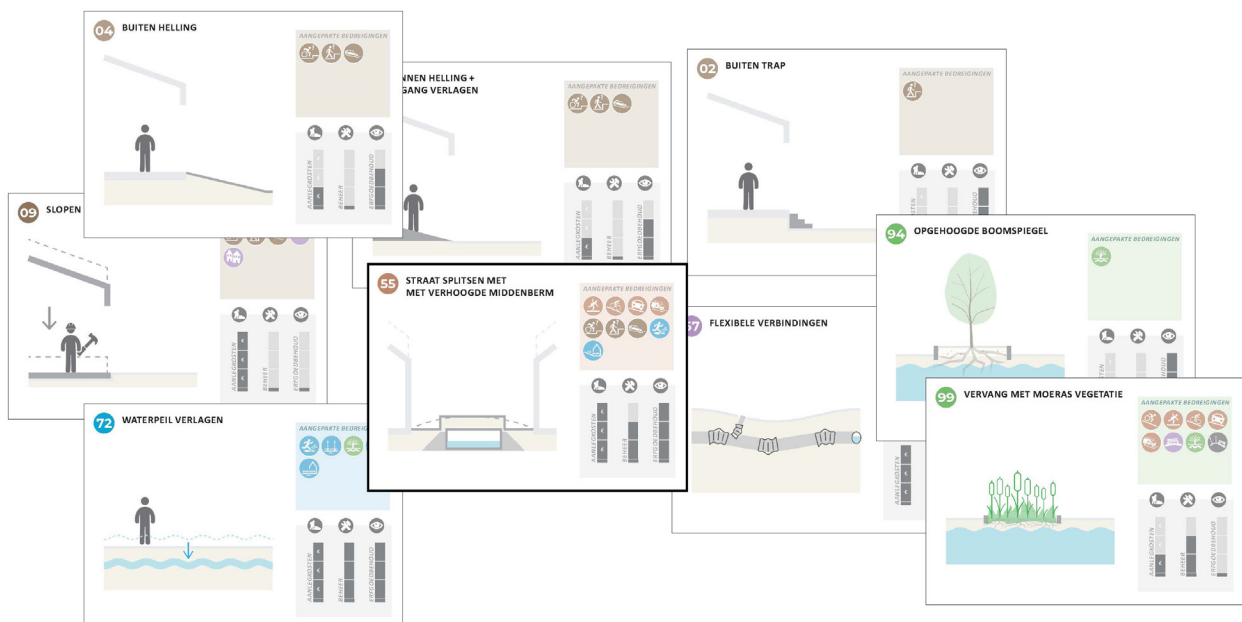
## Oplossingsrichting 1: Waterpeil verlagen - compartimenteren

Om de toenemende problematiek van overlast door grond- en hemelwater aan te pakken is een oplossing om ook dit deel van de binnenstad te compartimenteren en gelijk op met de bodemdaling ook het waterpeil te verlagen.
