# BODEMDALING & ERFGOED IN GOUDA

# Bodemdaling en Erfgoed in Gouda

Landschapsarchitectenbureau De Urbanisten heeft i.s.m. Stats Architecten in 2021 en 2022 onderzoek gedaan naar de gevolgen van toenemende hoogteverschillen door bodemdaling in de binnenstad van Gouda op de lange termijn. Voor u ligt het eindrapport van dit onderzoek. Dit onderzoek is uitgevoerd in opdracht van de gemeente Gouda en mogelijk gemaakt door een bijdrage uit de [Regiodeal Bodemdaling Groene Hart](#). Het onderzoek is een van de uitwerkingen van het [Kaderplan Bodemdaling Binnenstad](#) dat in 2020 door de gemeente Gouda en het hoogheemraadschap van Rijnland is vastgesteld.

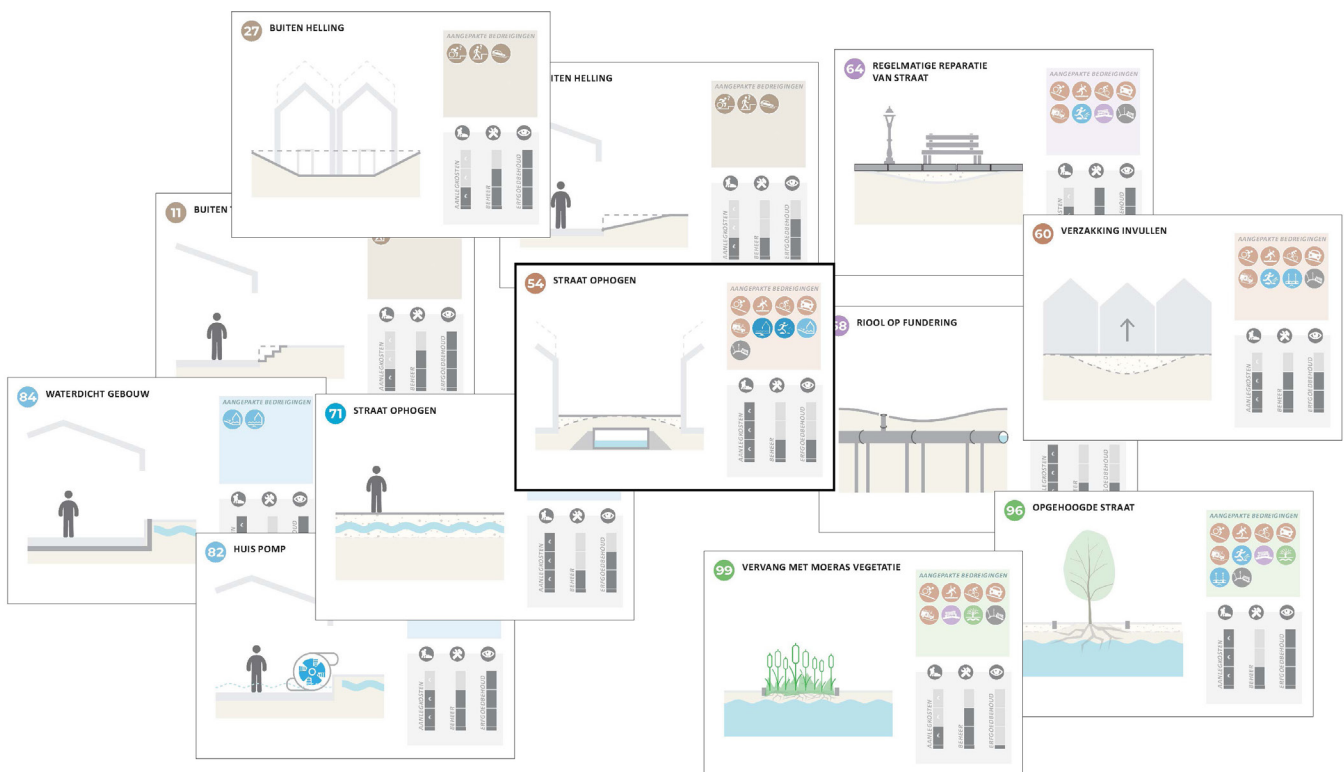
## Oplossingsrichting 2

Als het grondwaterpeil niet wordt verlaagd, is het nodig de straat op te hogen om de straat en de bebouwing droog te houden. Dit zou een uniform hoogteprofiel creëren. Eigenaren van erfgoedpanden worden aangemoedigd om hun gebouwen zo snel mogelijk op fundering te plaatsen om verdere daling te voorkomen.

Niettemin zal een verhoogde straat bij de entrees van de erfgoedpanden hoogteverschillen doen ontstaan. Die kunnen met hellingen en trappen in de openbare ruimte opgelost worden. De Raam biedt genoeg openbare ruimte voor zo'n oplossing.

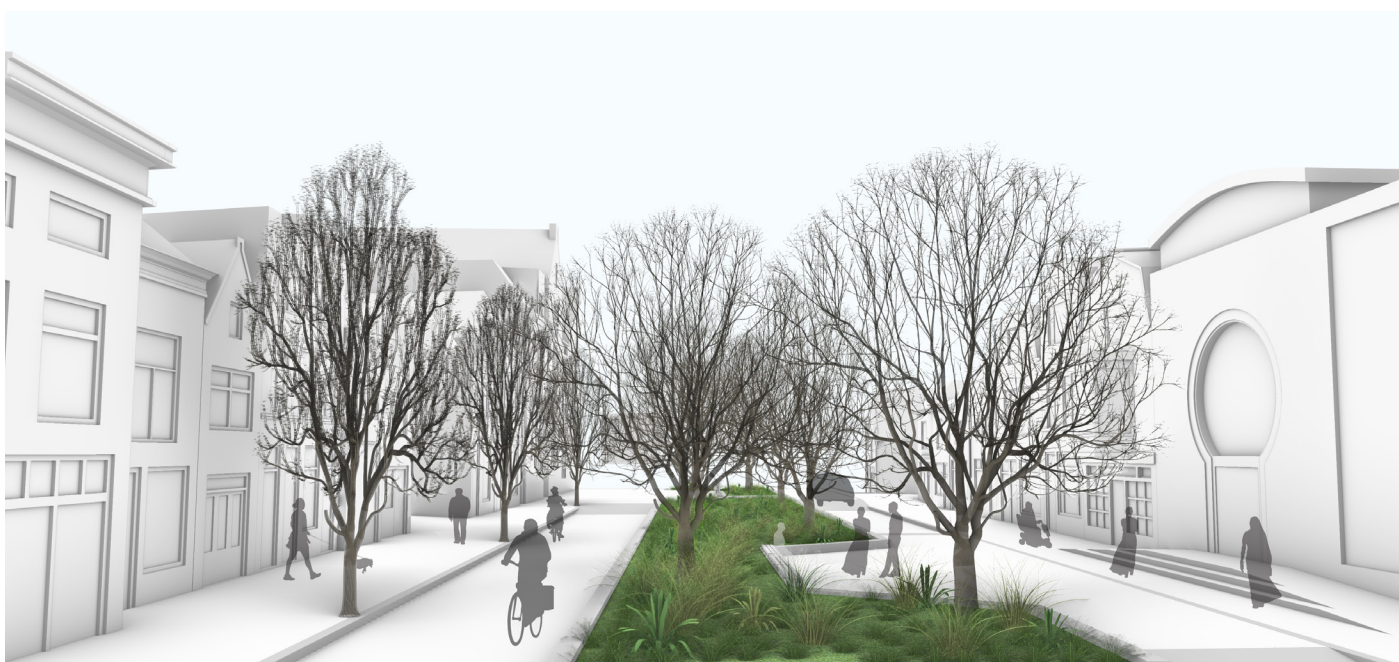
## Ontwerp voor oplossingsrichting 1

Uitgangspunt is dat in de toekomst ook in dit deel van de Binnenstad het waterpeil wordt verlaagd. Dit maakt het mogelijk om het straatniveau te verlagen om aan te sluiten bij de daling van de gebouwen. Het centrale deel van de Raam dat niet verzakt verandert in een groene middenzone, die hoger ligt dan de rest van het straatprofiel. De hoogteverschillen tussen de moskee en het aangrenzende lagere erfgoed worden aangepakt met een hellingbaan en trappen op het trottoir die nog steeds rolstoelen toelaten om de moskee te betreden of er langs te rijden.

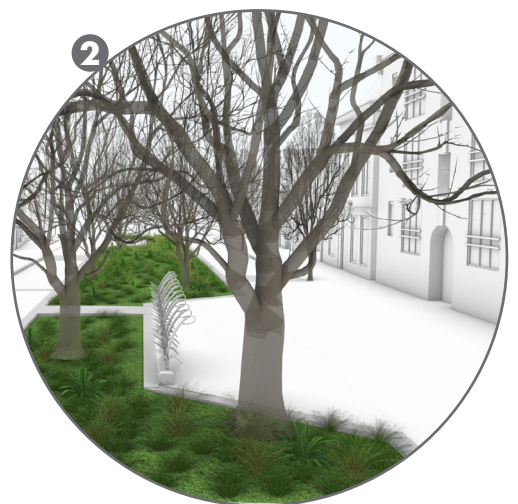
*Fietsparkeren in de middenzone*

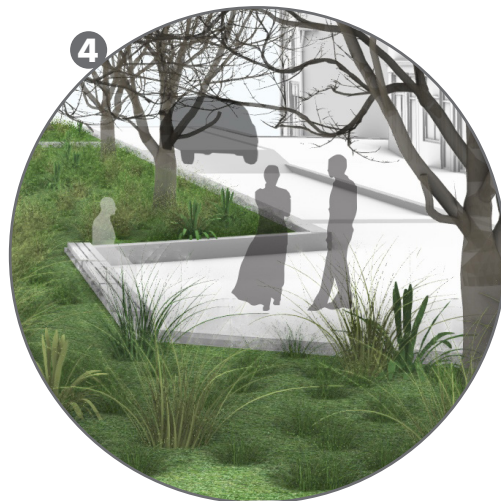
*Ontmoetingsplek in de middeenzone bij de moskee*

Door lokaal de rijbaan te verhogen (drempel) bij de moskee creëren we een gedeelde openbare ruimte die de snelheid van automobilisten verlaagt en die ook een ruimte creëert voor samenkomst voor en na religieuze evenementen. De groene middenberm wordt voorzien van een gemeenschappelijke verblijfsruimte met zitplaatsen in het groen. Een soortgelijke oplossing wordt ook gebruikt voor het appartementencomplex en waar nodig langs de Raam voor fietsenstallingen en afvalcontainers.
