# Blijven de palen nat?

Rapportage technisch onderzoek

**project** Effectiviteit AGWP-systemen bij tegengaan schade houten  
paalfunderingen  
**projectnummer** 260561  
**projectleider** Judith Zwart

**datum** 8 oktober 2026  
**referentie** 260561\_AdB\_RAP\_0001\_v2

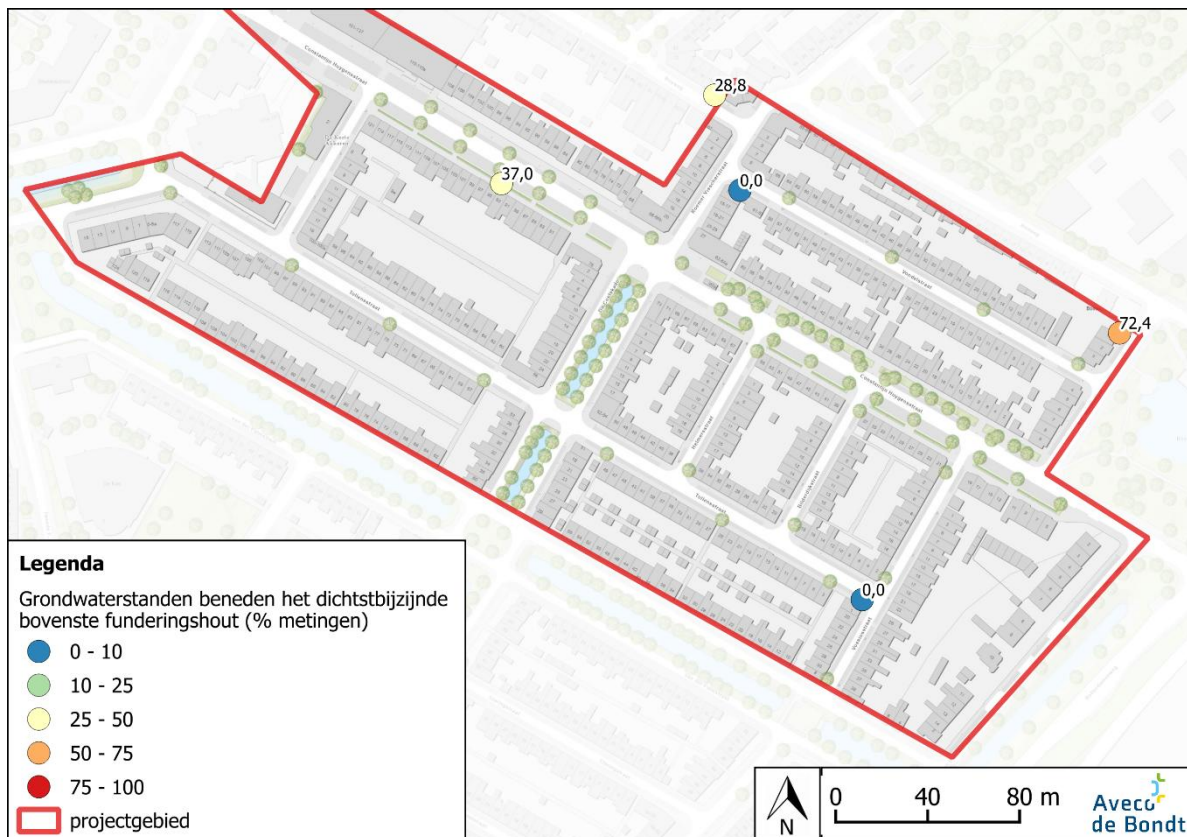
**Figuur 5.7:** Percentage grondwatermetingen dat lager is dan het niveau van het bovenste funderingshout in Korte Akkeren.

Behalve inzicht in een gemiddeld langjarige grondwatersituatie (maatgevend lage grondwaterstand) en hoe dat zich verhoudt tot het bovenste funderingshout, is ook inzicht in de meer incidentele gebeurtenissen relevant om het effect van het DIT-systeem te kunnen beoordelen. In figuur 5.7 is het percentage metingen weergegeven waarbij het grondwater uitzakte tot onder het bovenste funderingshout bij de panden in de directe omgeving van de meetpunten. Bij 3 van de 5 meetpunten zakt het grondwater met enige regelmaat (bij >25% van de metingen) uit tot onder het bovenste funderingshout. Bij de andere 2 meetpunten blijft het grondwater daar (net) boven; zie ook de grondwatermeetreeksen in [bijlage 4.3](#).

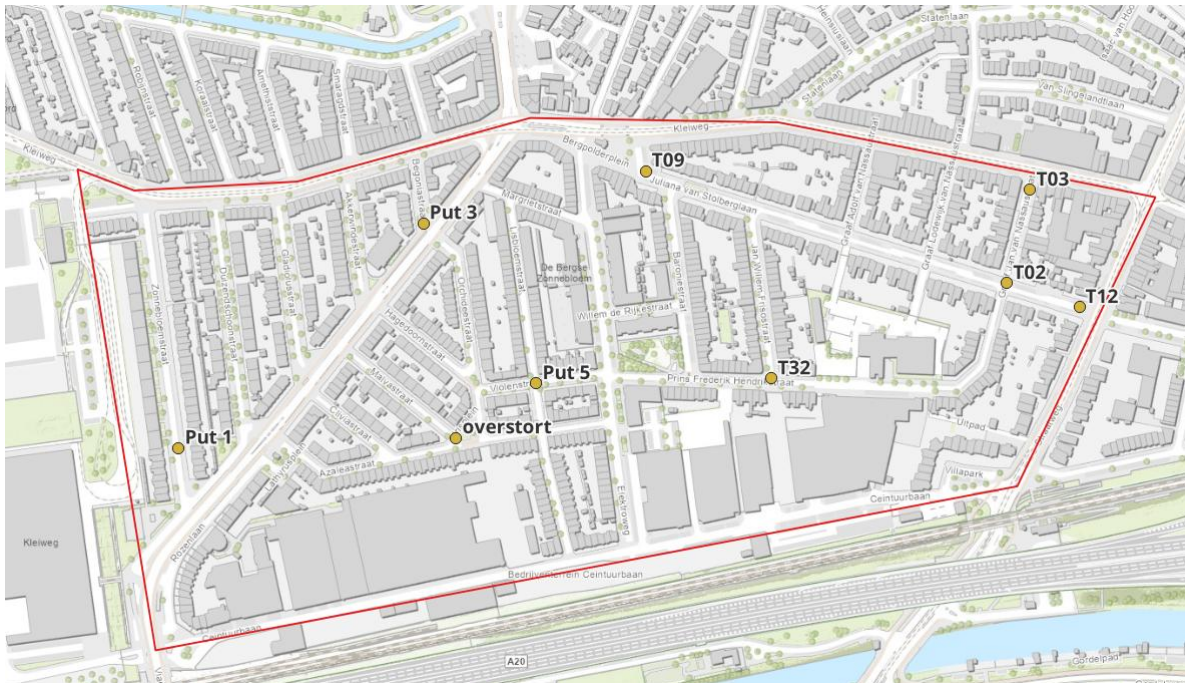
Meetlocaties waar de waterstanden in het DIT-systeem worden gemonitord door de gemeente [20].

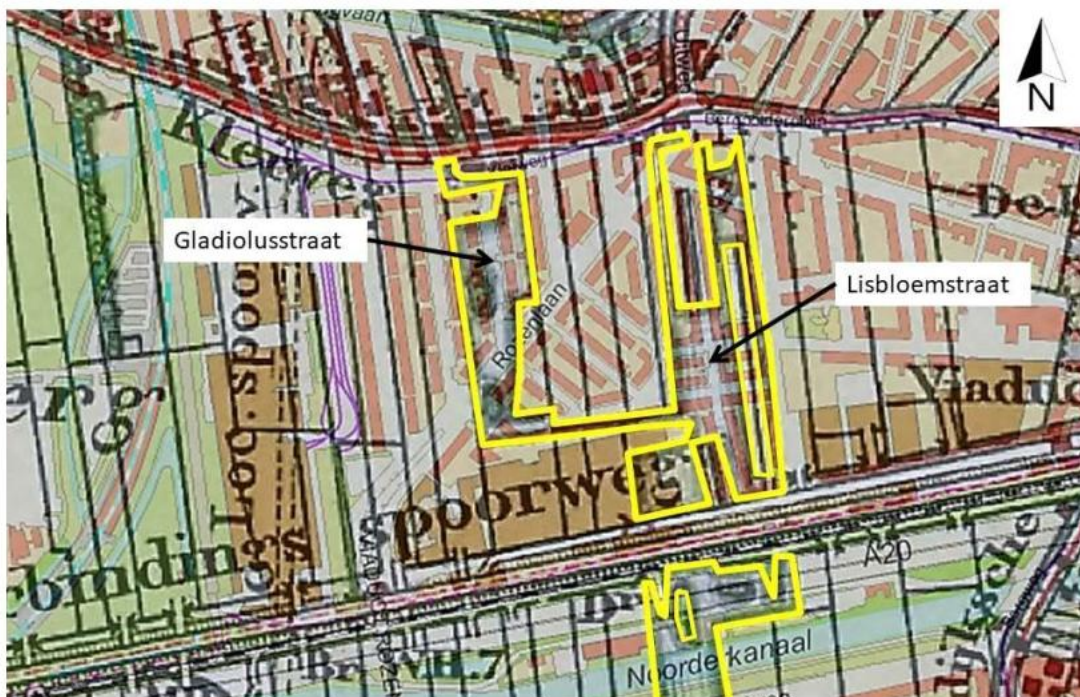
Figuur 2 Kaart gedempte petgaten

Kaart aangeleverd door de gemeente Rotterdam.

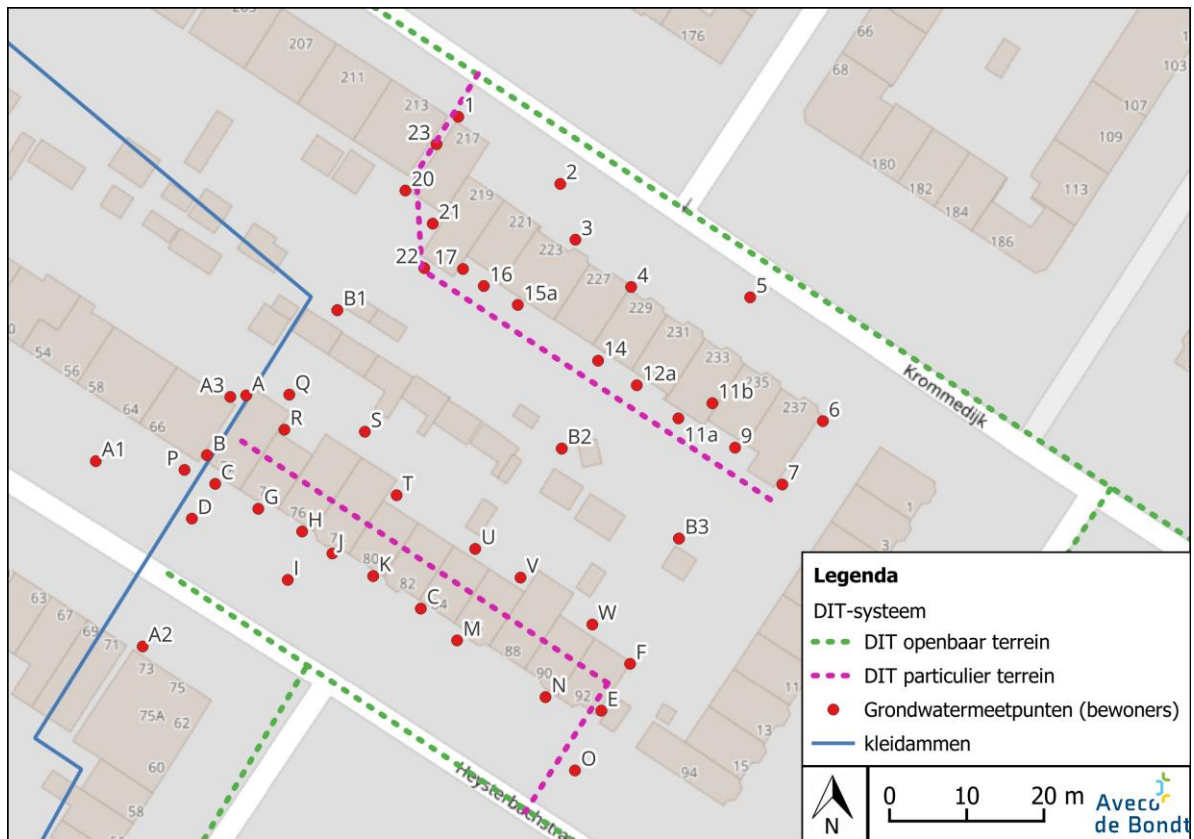
Grondwatermeetpunten die door de bewoners in de Heysterbachstraat en Krommedijk worden bemeet [36].

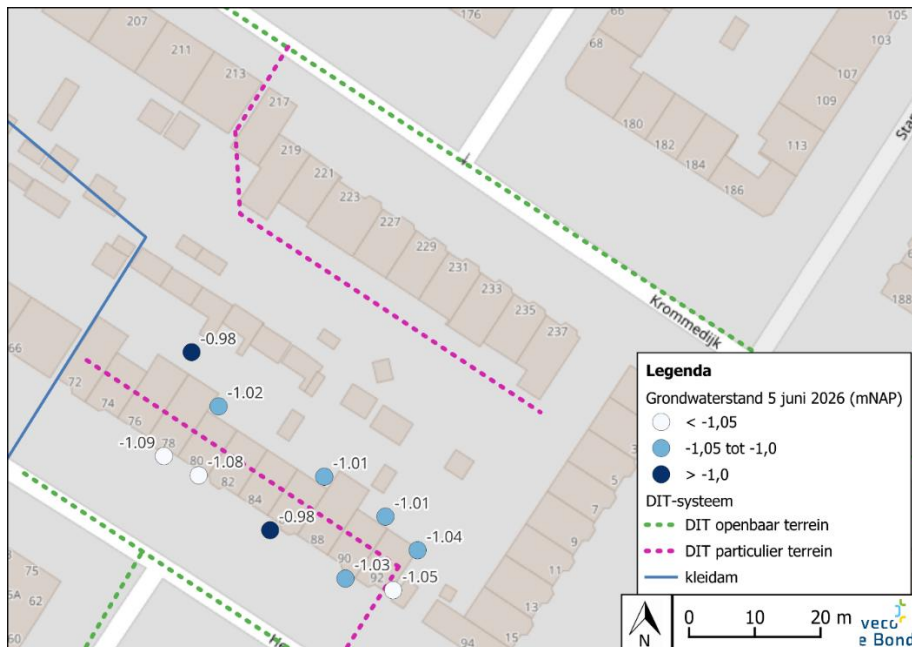
Gemeten grondwaterstanden op 6 juni 2026 bij de meetpunten op particulier terrein in de Heysterbachstraat. Op alle meetlocaties stond het grondwater minimaal 15 cm hoger dan het bovenste funderingshout (NAP -1,3 m).

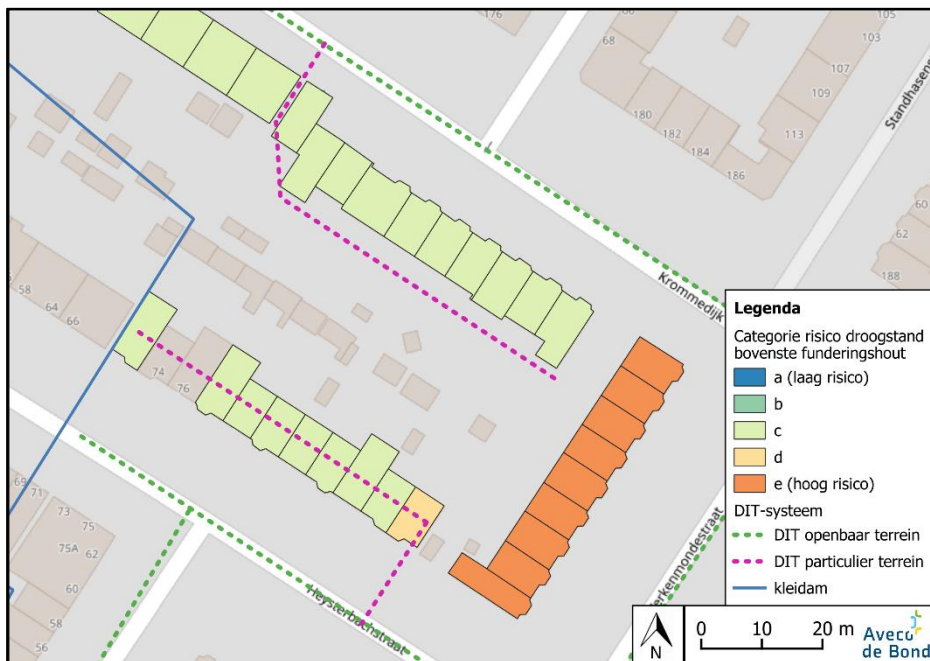
Risico droogstand funderingshout tijdens funderingsinspecties [6].

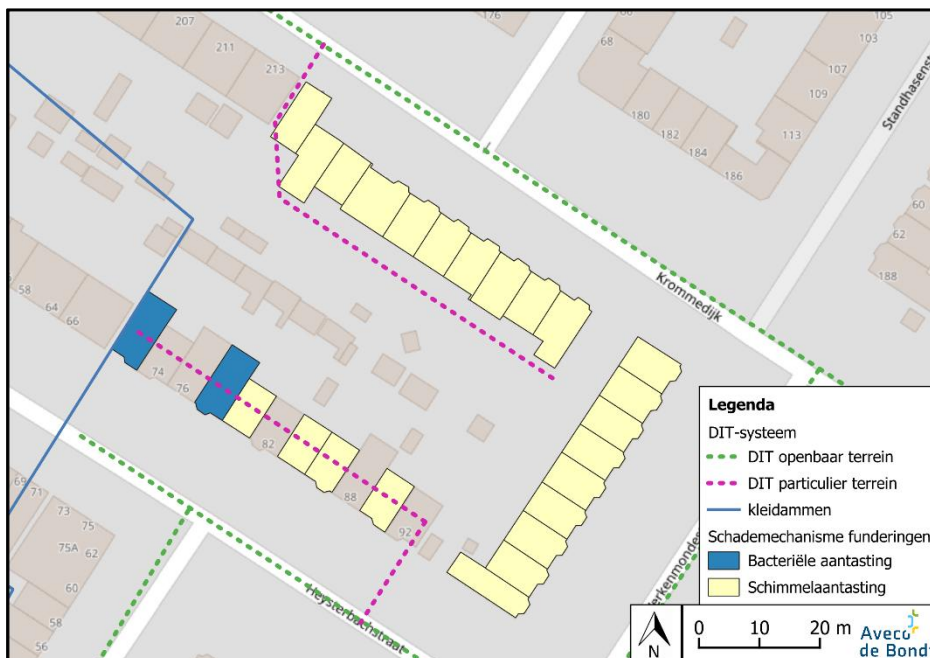
Geconstateerde schademechanismen tijdens de funderingsinspecties van de woningen [6].

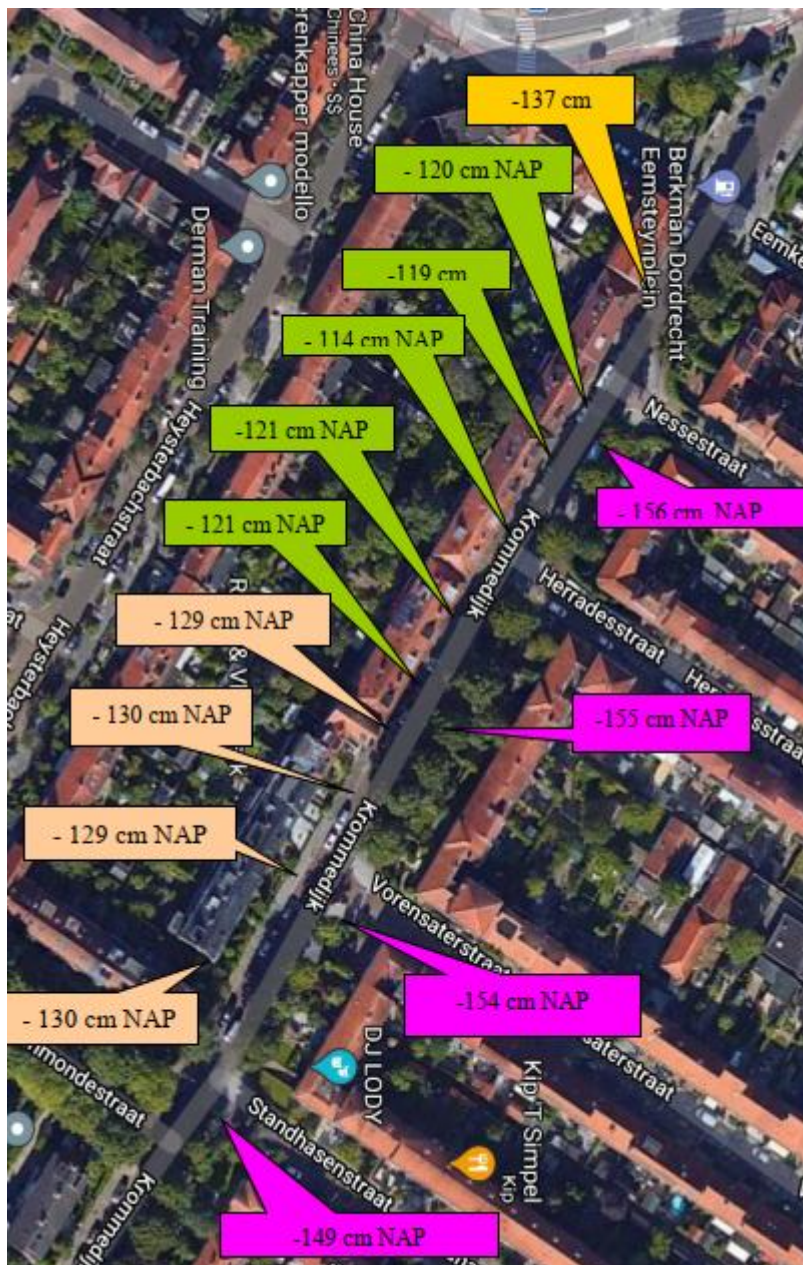
### 3.9 Handmetingen grondwater Krommedijk

Handmetingen grondwater in de Krommedijk, op 16 januari 2021 [36].

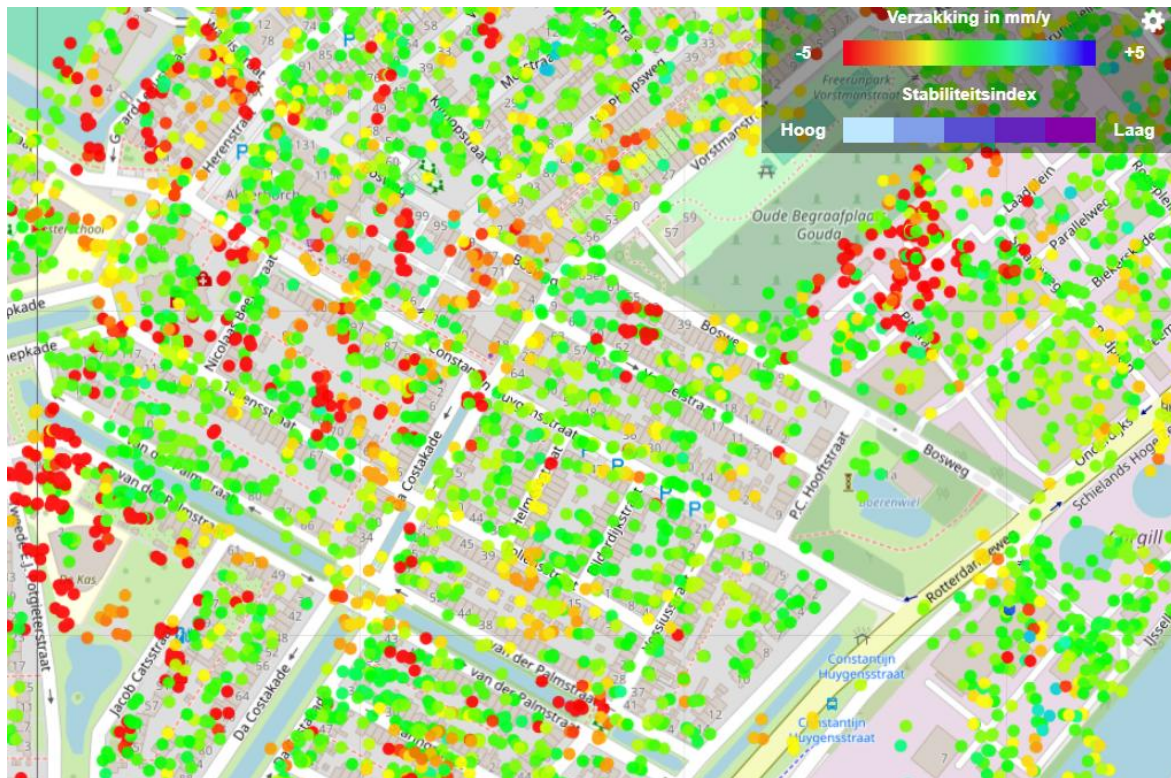
Gemiddelde bodemdalingssnelheid per jaar in Oude Akkeren, op basis van satellietmetingen [5].
